MARION BOYER

Compte rendu de restauration

George Mathieu - Air France, 1967

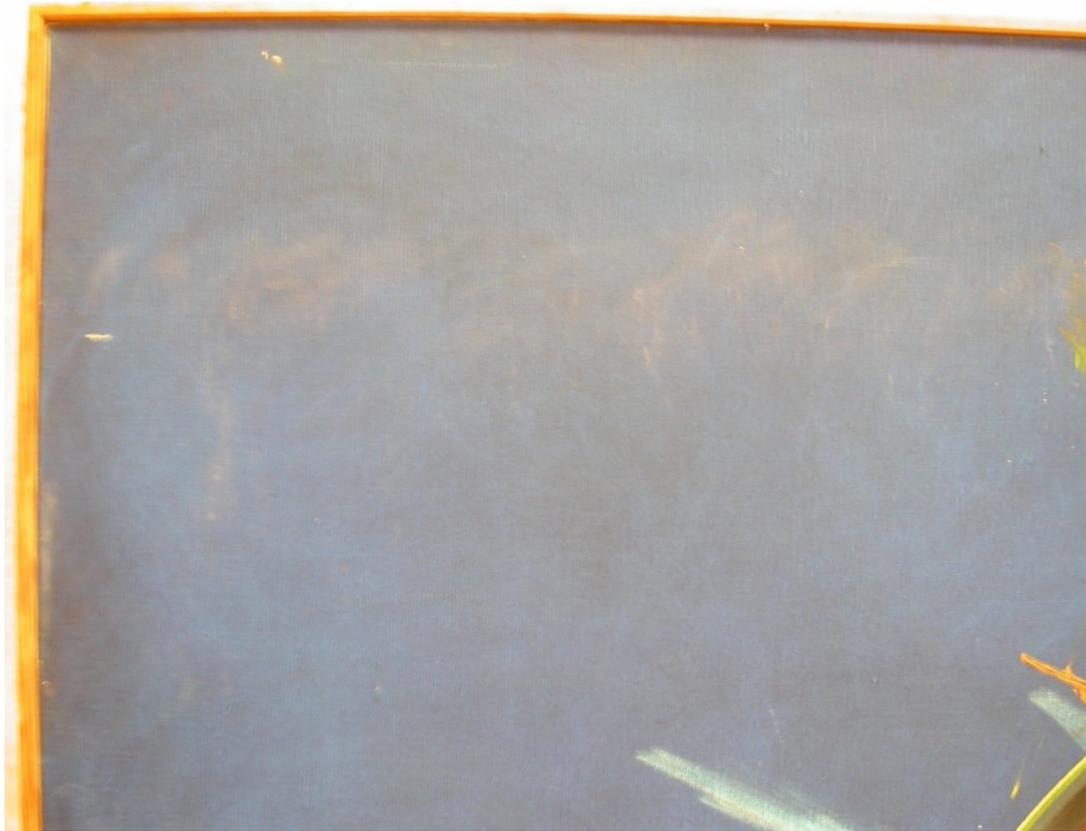
Exemple de salissures et micro griffures dans partie supérieure senestre

Dans un premier temps, nous effectuons un dépoussiérage mécanique durant lequel on éliminera régulièrement ce qui recouvre (poussière de surface, scories de mouche) la couche picturale à l'aide de pinceaux de soies et scalpel. Puis un traitement aqueux : il permettra d'éliminer la partie superficielle de pollution et poussière plus ou moins incrustées dans la matière. Cette phase particulièrement délicate sera pratiquée sur des éléments de l'œuvre techniquement homogènes.

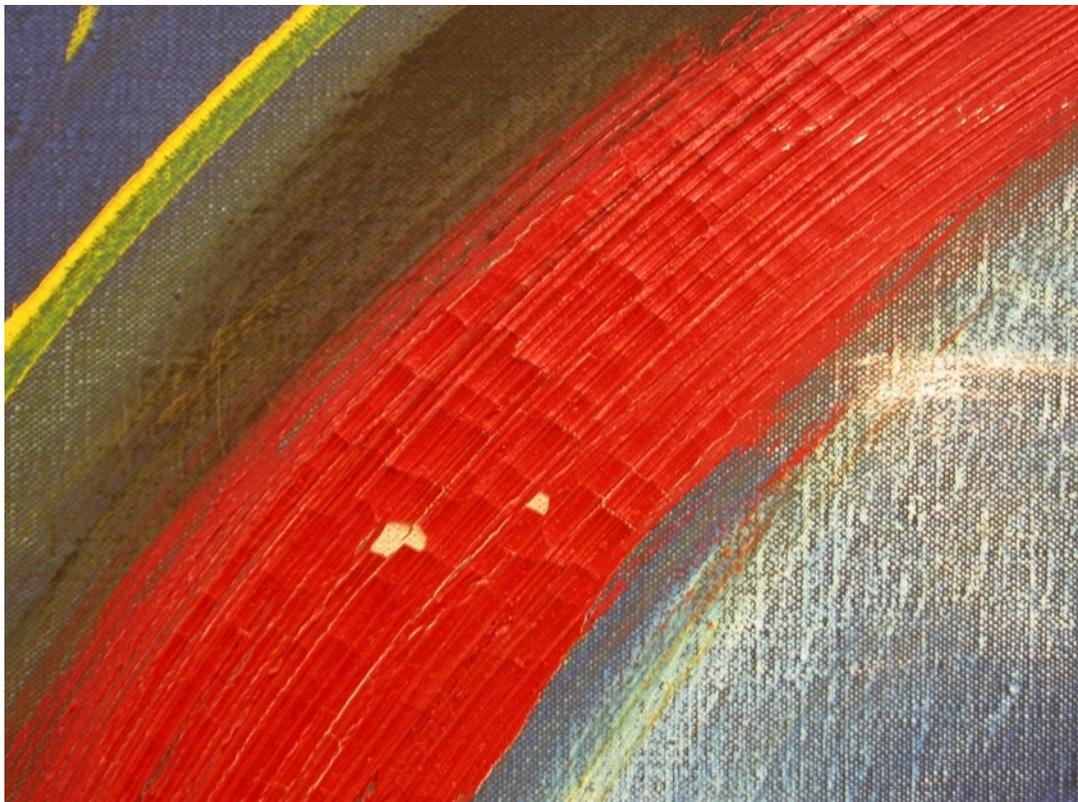
Ecaillage avec perte de matière

Une fois la peinture stabilisée, nous commençons l'intervention esthétique. Avant le travail de retouches nous posons un mastic dans les zones où la peinture manque (écaillages avec perte de matière) afin de recréer un niveau de matière picturale. C'est sur ce mastic que la retouche est posée.

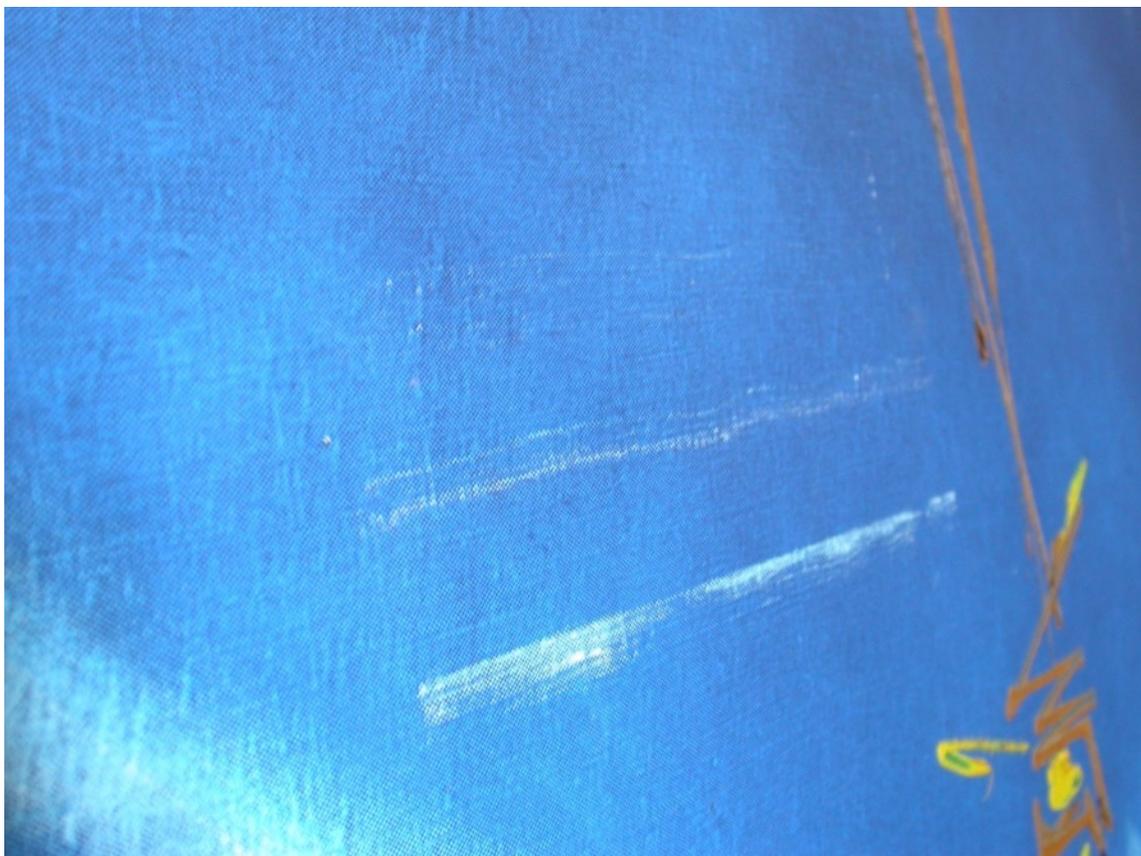
Griffures de la matière picturale. Zone qui sera consolidé lors du refixage.

Dans le cas présent, la toile et la couche picturale après test, ne présentant aucune contradiction à l'usage de produit aqueux. Nous avons favorisé l'emploi d'une colle naturelle animale. Véhiculée à l'aide d'une spatule chauffante, la colle pénètre la matière, refixe les écaillés en cours de soulèvement et consolide les parties sensibles. Cette intervention est effectuée dans toutes les parties présentant une fragilité.

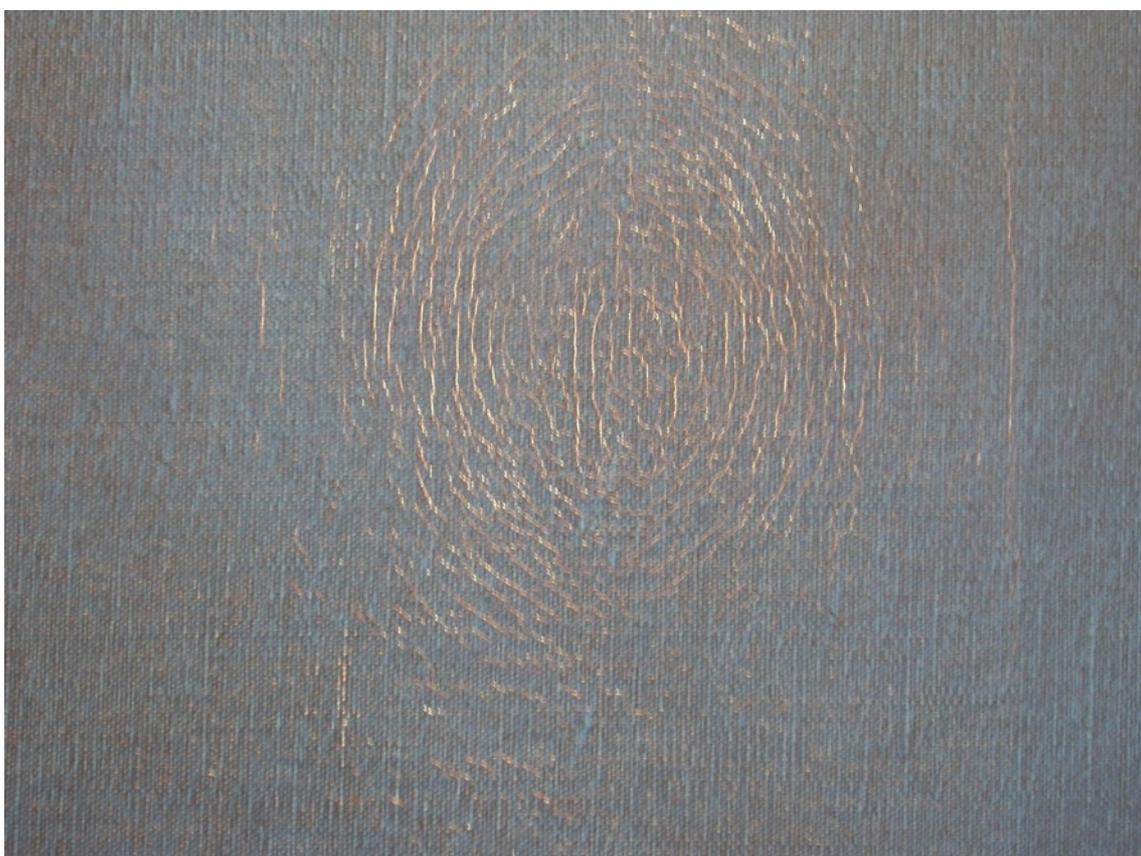
Craquelure en escargot témoignant de la sensibilité de la couche picturale.

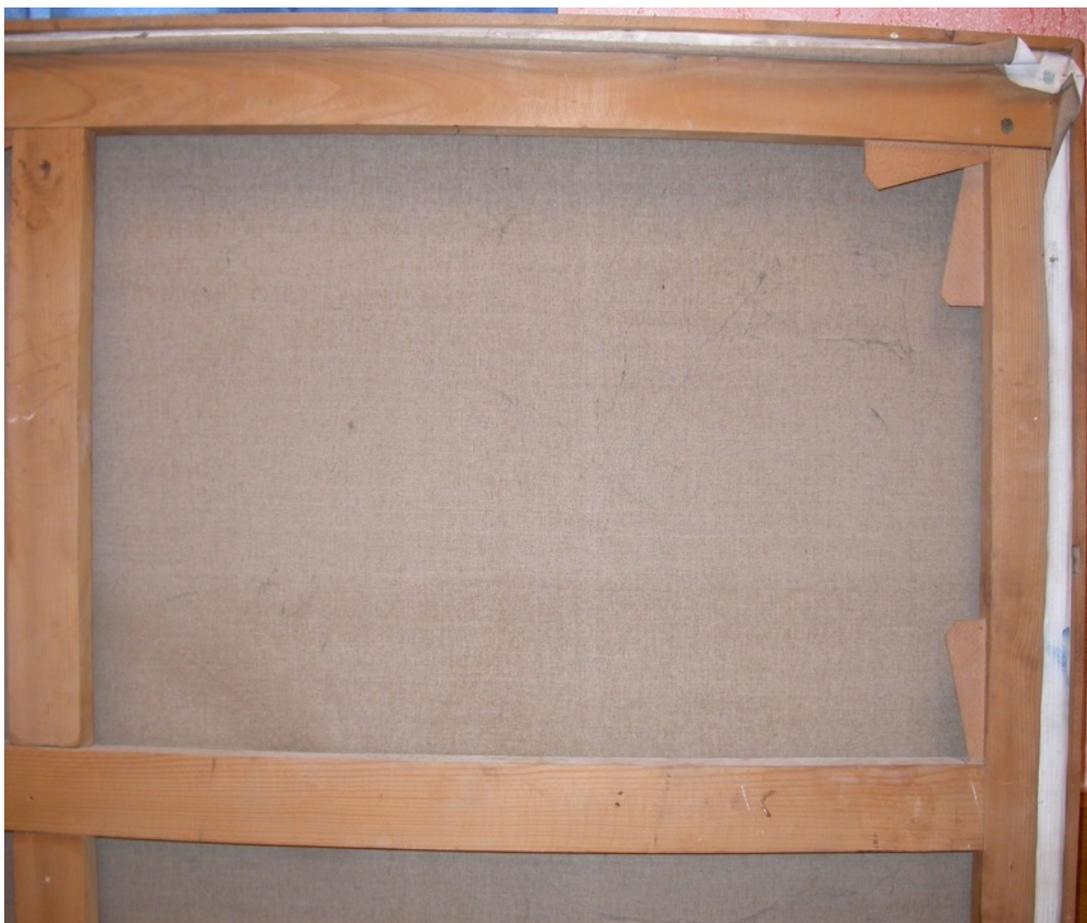
Poussière et encrassement de la toile sur le revers

Le dépoussiérage consiste à retirer sur le revers, le dépôt de poussière accumulée au cours du temps afin de limiter les effets de moisissures.

Nous procédons à une légère aspiration de la toile et un passage au pinceau dans les zones difficilement accessibles (sous le châssis). Puis traitement du châssis : nous effectuons un passage de cire sur les traverses afin de nourrir le bois, le protéger de l'humidité et d'attaque de xylophages. Enfin nous vérifions les clefs et les sécurisons.

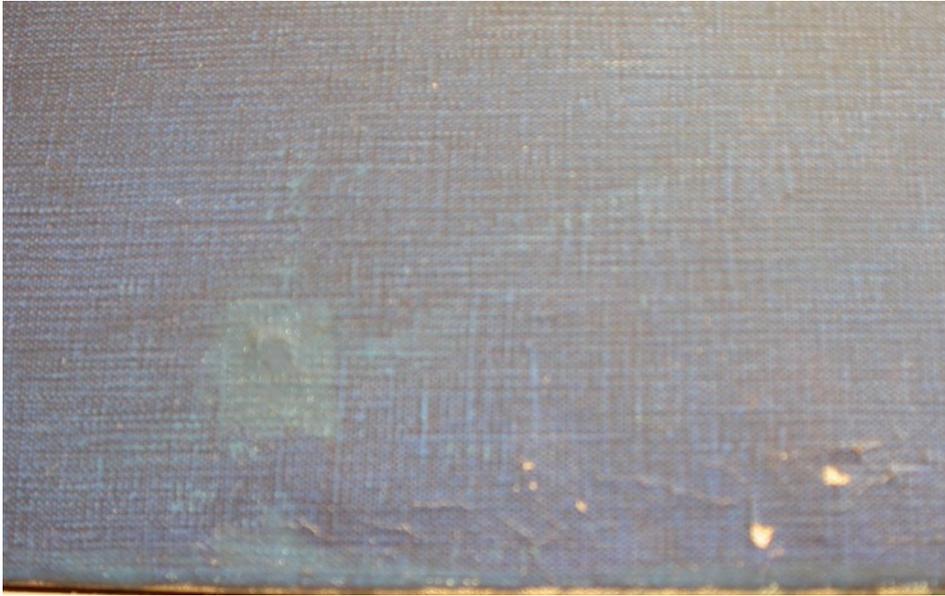
Découverte des repeints en cours de retouches. Zone d'écaillage.

Reprise des repeints observés en cours de retouches.

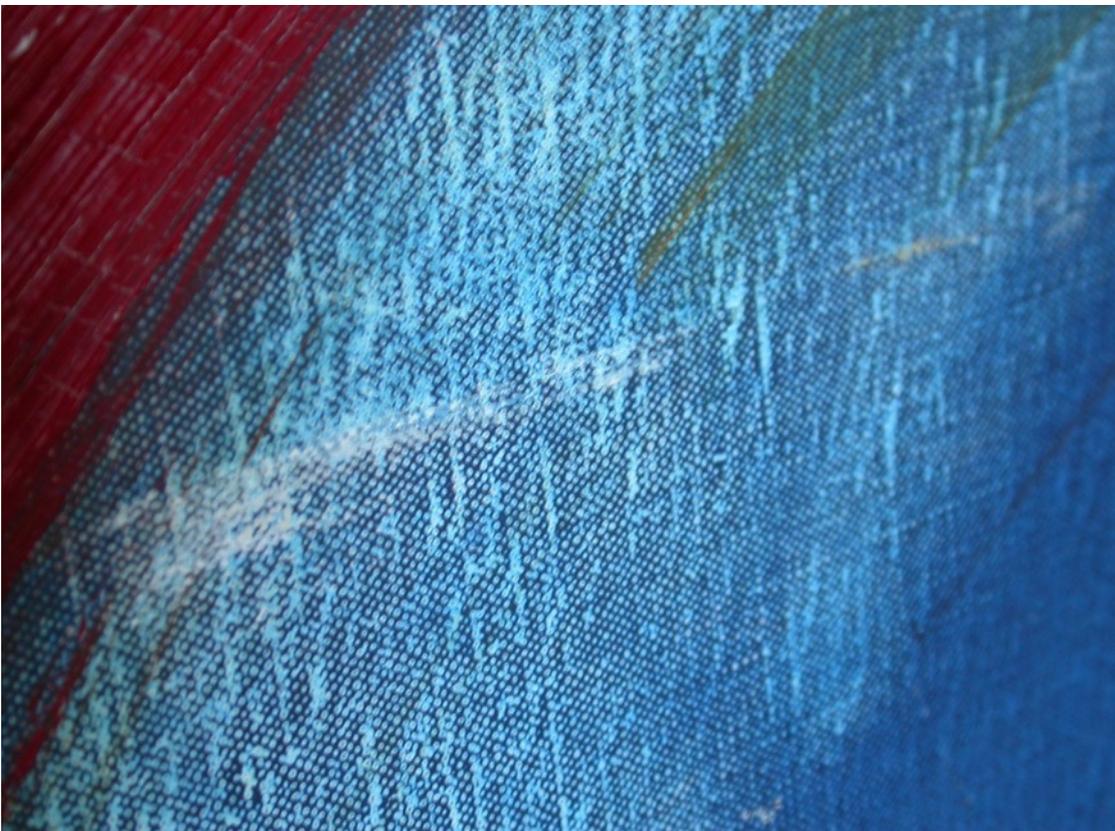
Griffure dans la partie senestre, sous l'empatement rouge.
