# Dossier de restauration 2016

Rentoilage à la colle, déchirures, incrustations

Sujet : « Portrait de jeune femme »

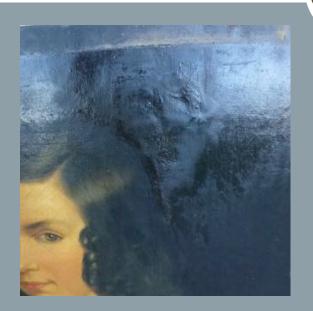
### Détails Face et dos

- La toile est très oxydée, particulièrement rigide et cassante sur les bords des déchirures.
- La toile montre plusieurs percements, lacunes et déchirures de tailles différentes, avec une perte du support, ce qui a entrainé des déformations et retrait du support. L'intégrité et la cohésion de l'œuvre étant altérées, il est recommandé d'intervenir rapidement.

Plusieurs percements, déchirures et lacunes ont provoqué des déformations et retrait du support

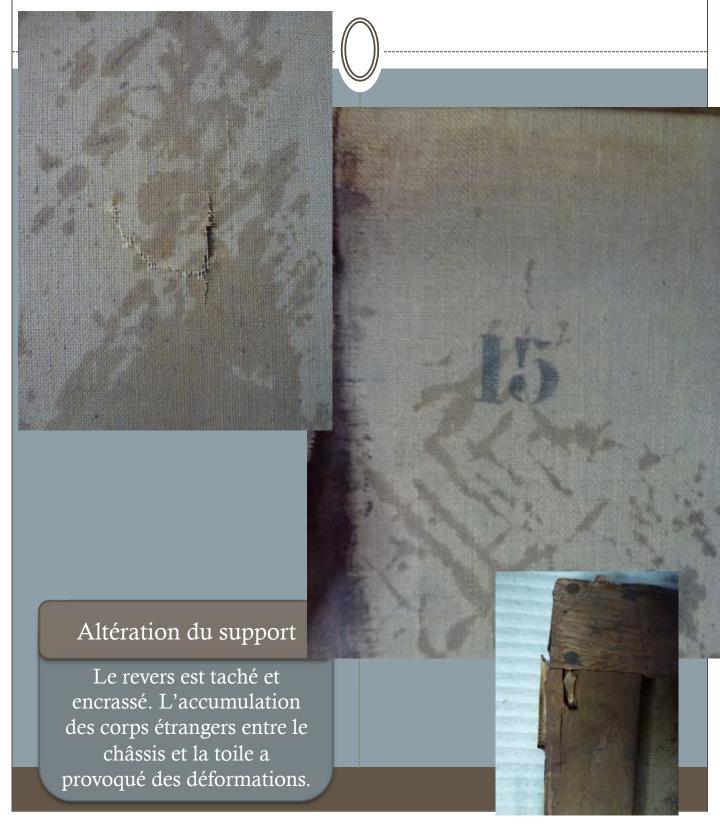
### Détails Revers

- Le revers est tâché et encrassé. L'accumulation de corps étrangers entre le châssis et la toile (poussières, débris) est à l'origine de déformations situées dans le bas du tableau.

Le revers de la toile présentait des salissures de surface, des poches de poussières et des dépôts de débris. La majorité a été supprimée à sec, une fois la toile était détachée de son châssis, à l'aide d'un pinceau éventail. Les salissures plus tenaces sont frottées avec une éponge de teinturier et d'une gomme tendre (smoke sponge), puis éliminées à l'aspirateur. Les salissures persistantes hydrophiles ont été éliminées après le cartonnage, ramollis par compresse (Tylose) puis supprimées au scalpel.

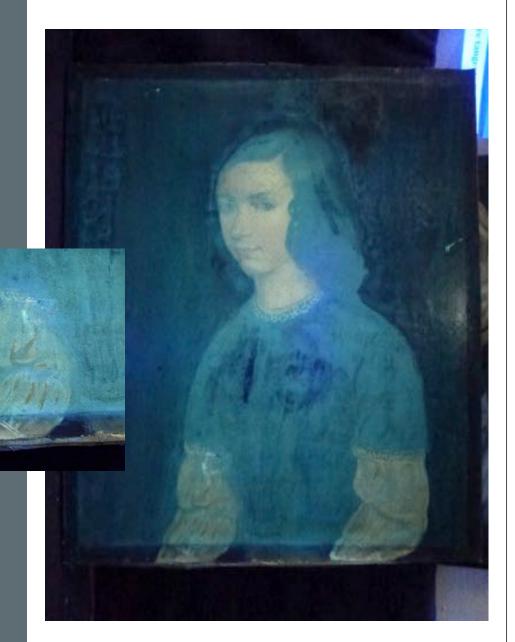
# Photographie sous lumière UV

- Fluorescence d'un vernis naturel
- L'hétérogénéité du vernis
- Les couleurs claires sont plus fluorescentes, à cause de la fluorescence supplémentaire des pigments
- Présence des repeints, et tentative de restauration antérieure

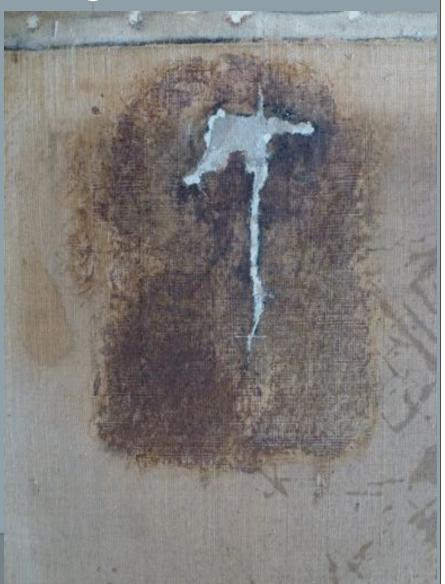
### Détails Résultat obtenu

Fil-à-fil,
Incrustations,
Nettoyage de la colle en
cours

Les déchirures ont été remises bords à bords et comblées avec des fils. La colle utilisée est la colle de pâte, préparée pour le rentoilage ultérieur, ce qui assure l'intégration parfaite de la colle et des fibres. Ces premiers renforts et pontages nécessitent un séchage et une mise sous presse.

Les bords des déchirures et incrustations ont été collés par le revers, sur la toile cartonnée à la colle de pâte, et ont été arasés au scalpel pour obtenir la planéité parfaite.
