L'Assomption de la Vierge

Eglise Notre-Dame de Frasnay-Reugny
Chantier de Restauration- Conservation Juin 2017

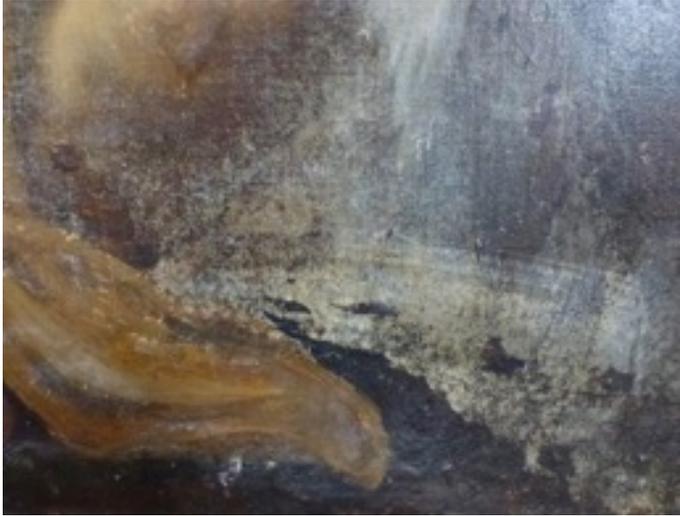
Chanci du vernis de
restauration
Et repeints oxydés

L'œuvre présente un aspect opaque
du au chanci presque généralisé du
vernis.

De nombreux repeints débordants ,
oxydés et en soulèvement gênent la
bonne lisibilité du tableau.

On note un jaunissement du vernis.

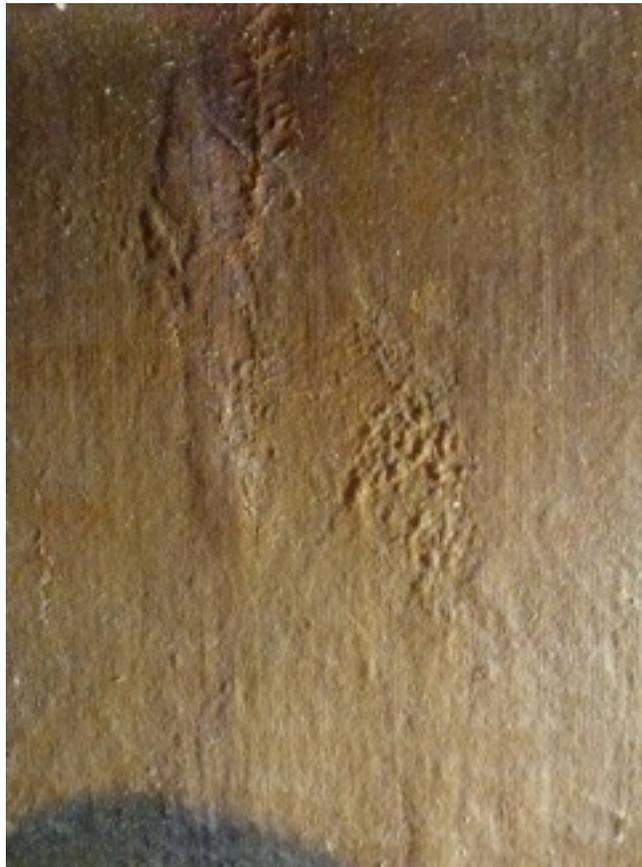
Repeint en
lumière
rasante

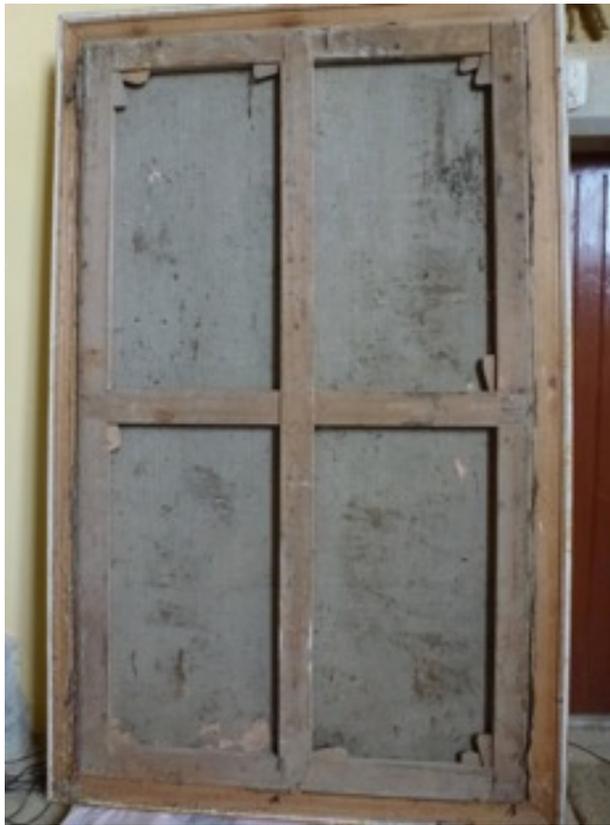
Un empoussiérage important

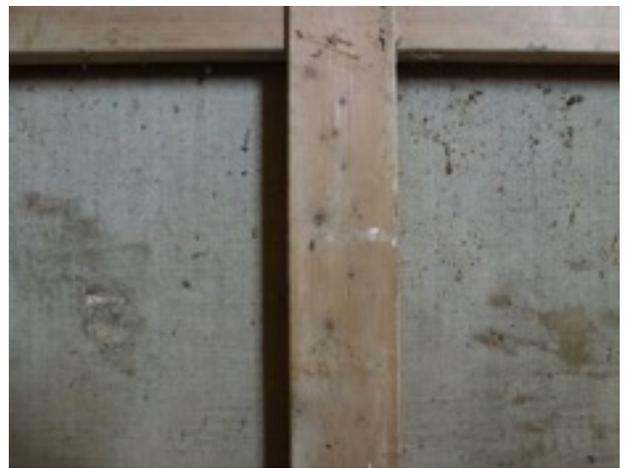
On remarque des scrupules qui déforment légèrement le bas de la toile et des mastics traversant le support.

Mastic traversant

Consolidation des bords
originaux
le dos est dégagé de ses
mastics traversants

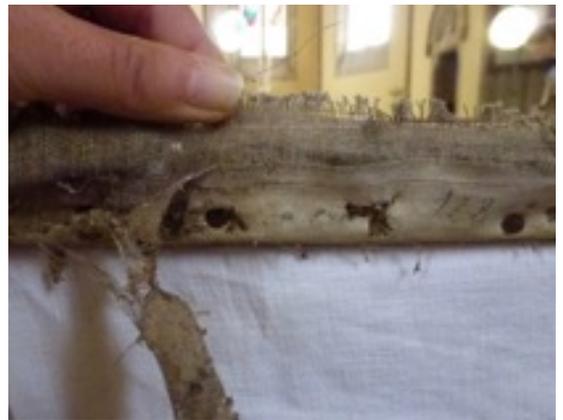
Sur les tranches on remarque la toile d'origine avec une préparation blanche et une toile de rentoilage dont la trame est très ouverte et en correspondance avec la toile d'origine.

Une toile de rentoilage

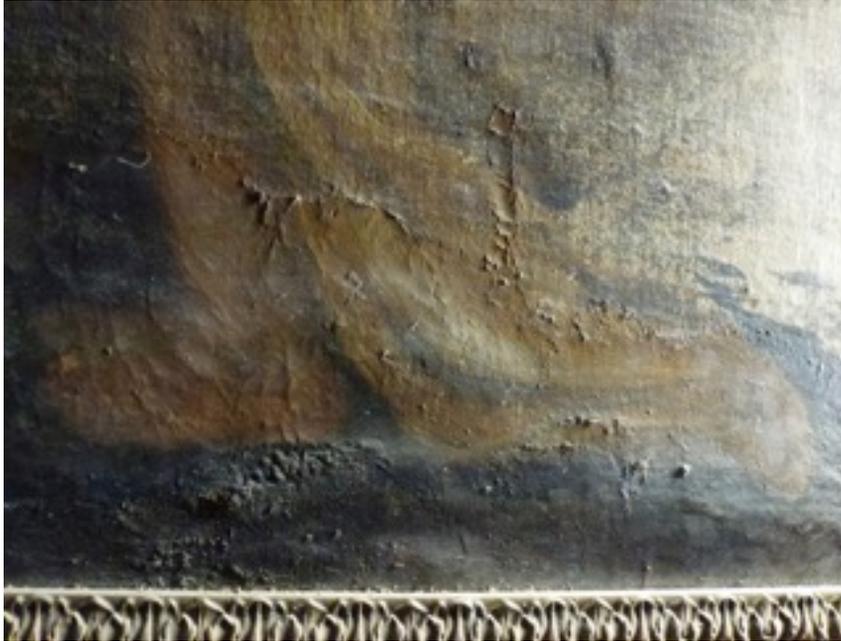
Lumière rasante montrant les nodules de colle et les déformations du support

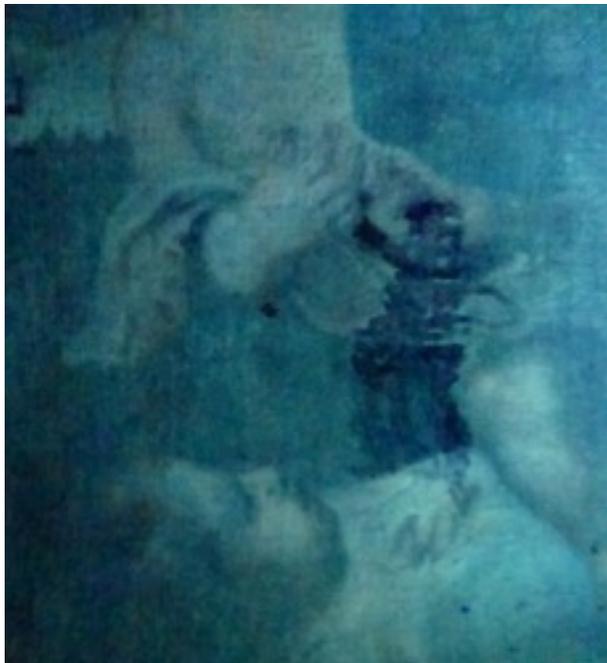
Photo sous rayons ultraviolets : repeint visible en bleu sombre

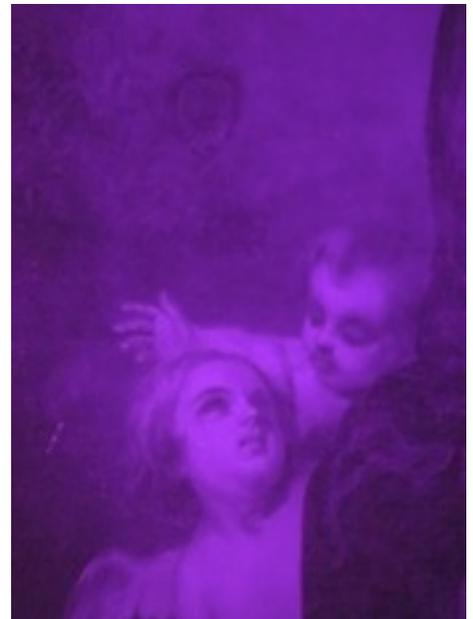
La lumière Infra rouge montre le dessin sous jacent et les repeints couvrants

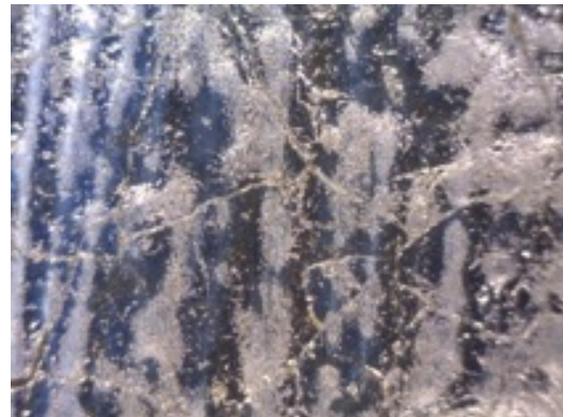
Chancis dans les pigments de bleu de Prusse

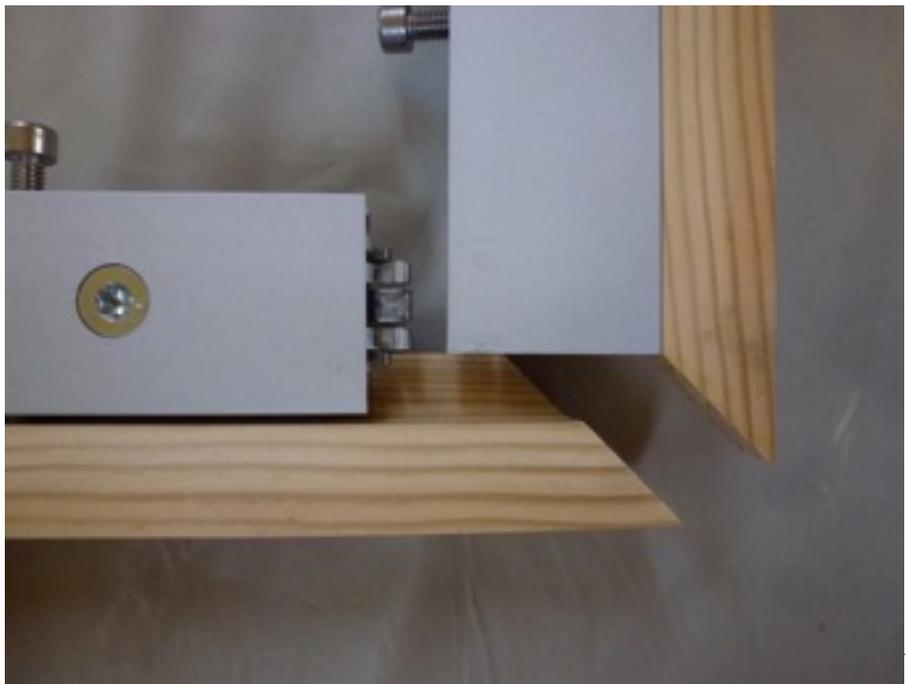
Le châssis verrouillé avait un angle
brisé par les xylophages, le nouveau
châssis est léger et réglable

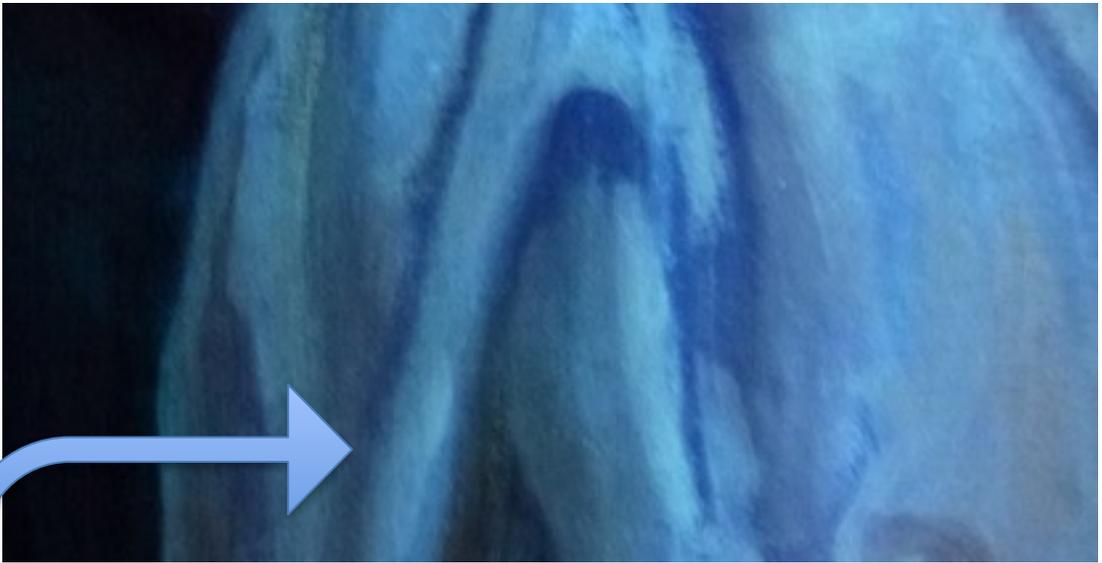
Après le premier allègement apparaissent les restaurations très couvrantes ainsi que de petits rehauts alourdissant la peinture

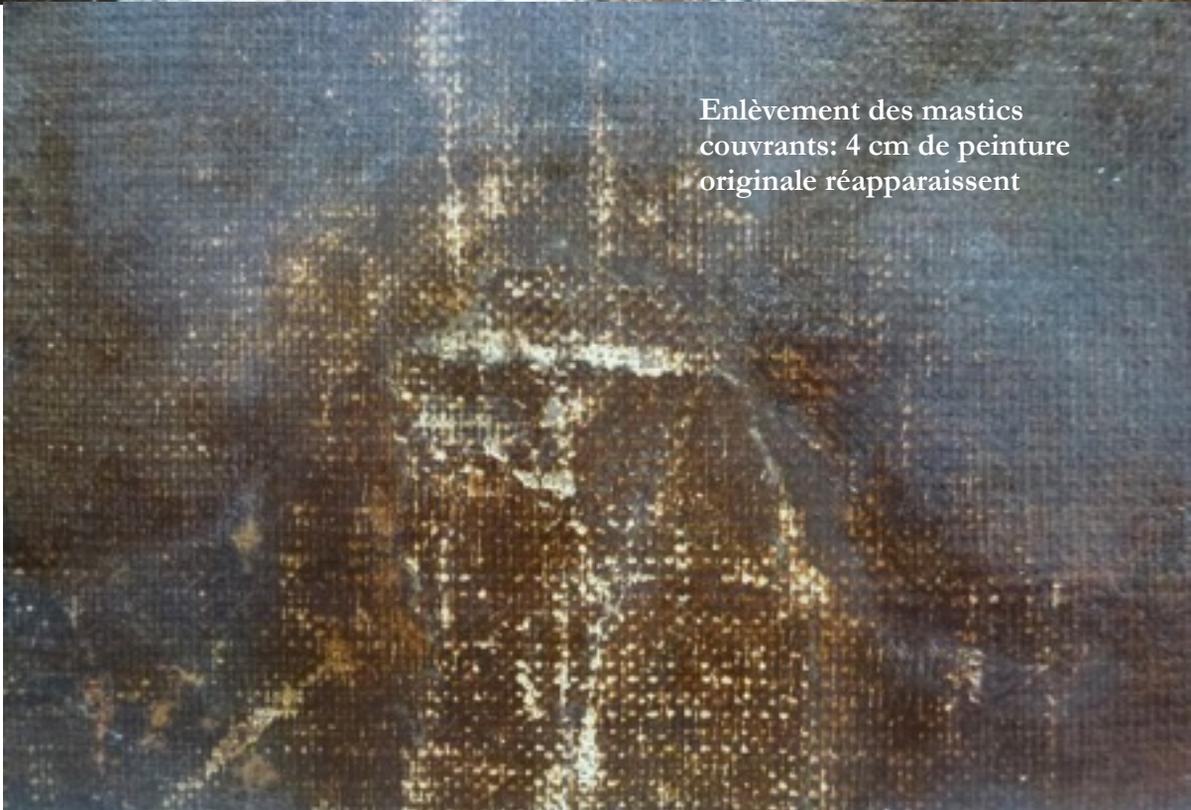
Une zone très repeinte
