MARION BOYER

Compte rendu de restauration

George Mathieu - Air France, 1967

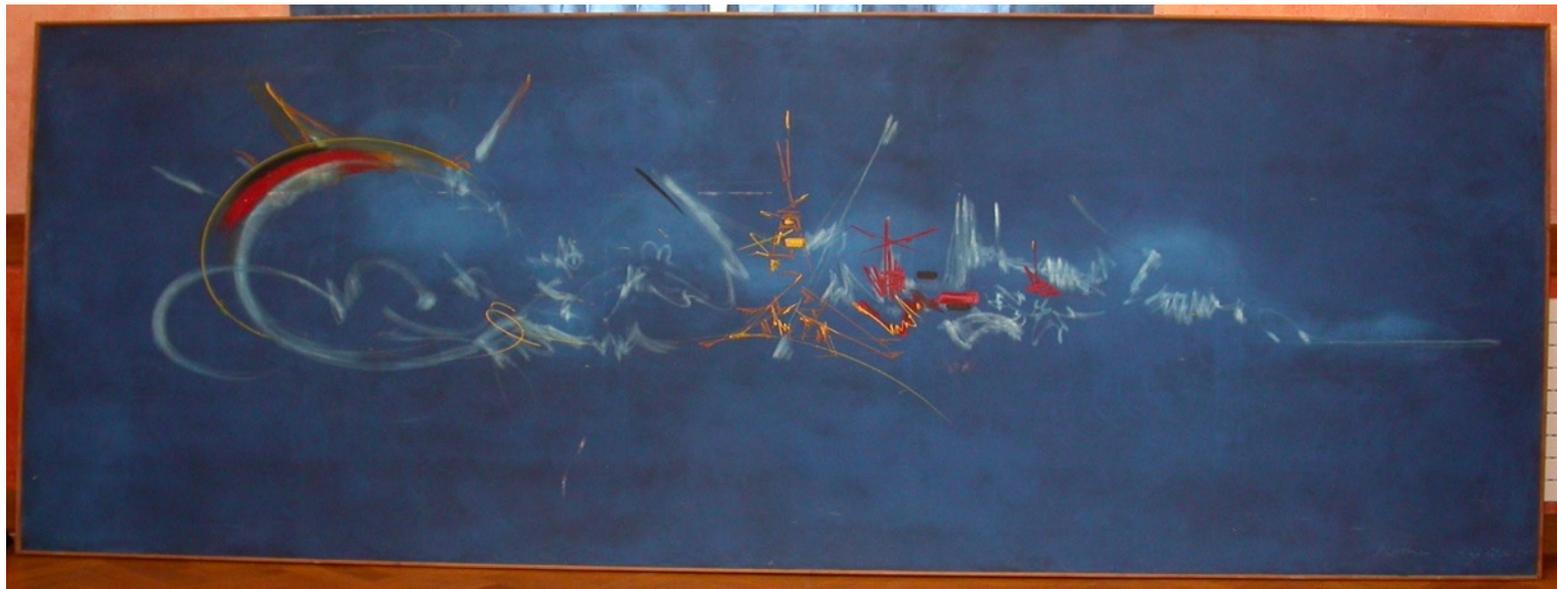
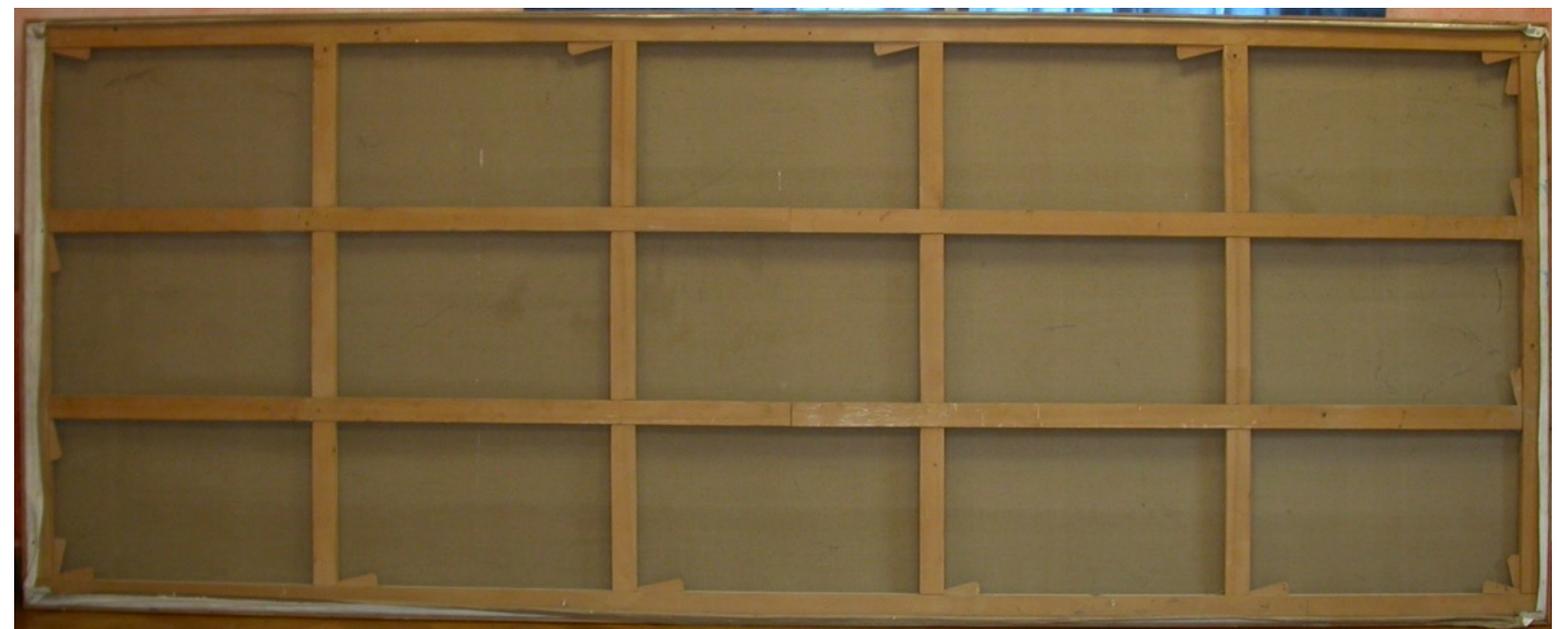
- des salissures légères sur l'ensemble de la surface peinte et sur le revers
- de nombreuses griffures gênant la lecture de l'œuvre très graphique
- des pertes de matières dues à certaines griffures
- une zone d'écaillage pavimenteux avec perte de matière dans l'empâtement rouge
- griffure dans l'empâtement jaune
- certains reliefs de la matière picturale sont écrasés
- la couche colorée présente dans l'ensemble une sensibilité au frottement qui nécessitera un refixage

Vue d'ensemble de la face et du revers avant restauration :

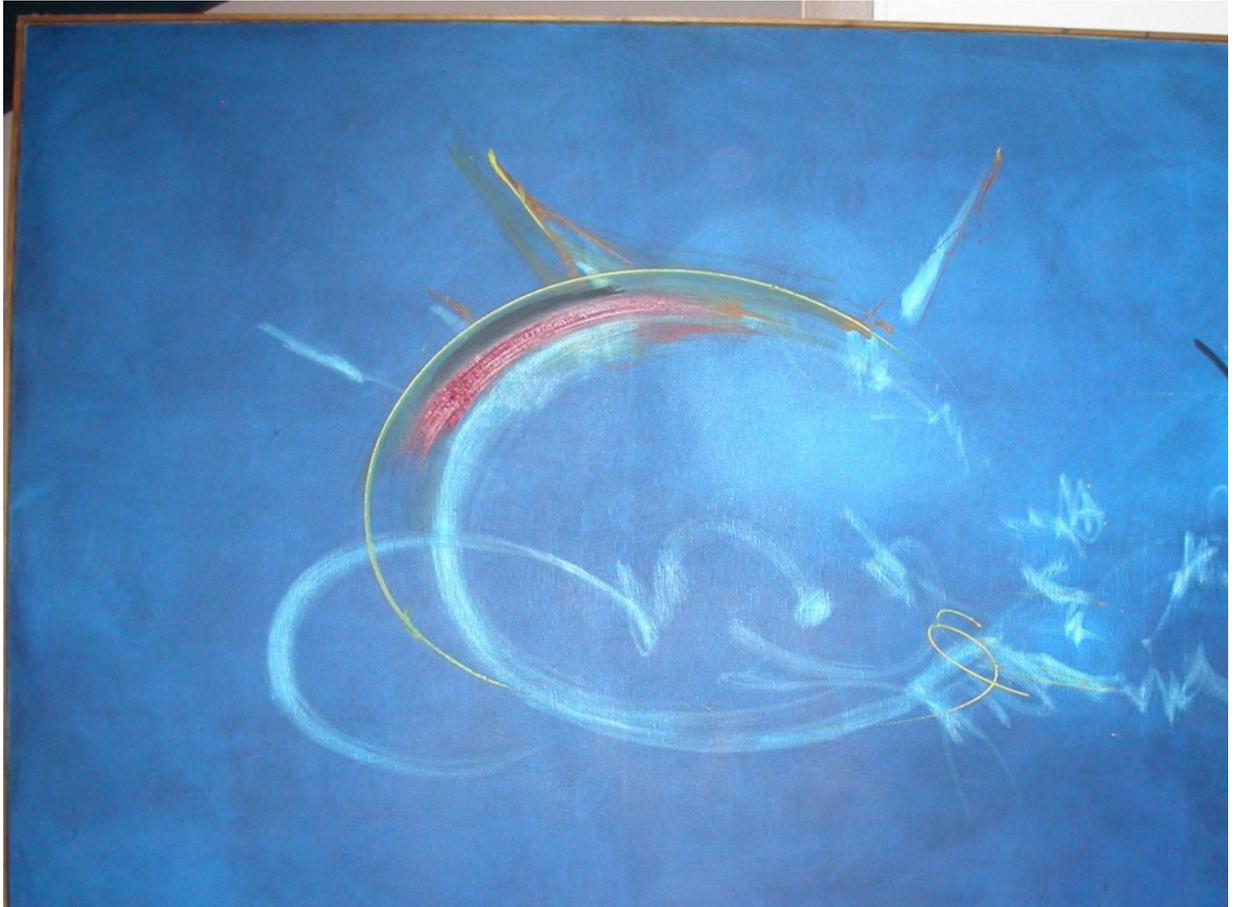
Détail, partie supérieure senestre après nettoyage de la face

Dans un premier temps, nous effectuons un dépoussiérage mécanique durant lequel on éliminera régulièrement ce qui recouvre (poussière de surface, scories de mouche) la couche picturale à l'aide de pinceaux de soies et scalpel. Puis un traitement aqueux : il permettra d'éliminer la partie superficielle de pollution et poussière plus ou moins incrustées dans la matière. Cette phase particulièrement délicate sera pratiquée sur des éléments de l'œuvre techniquement homogènes.

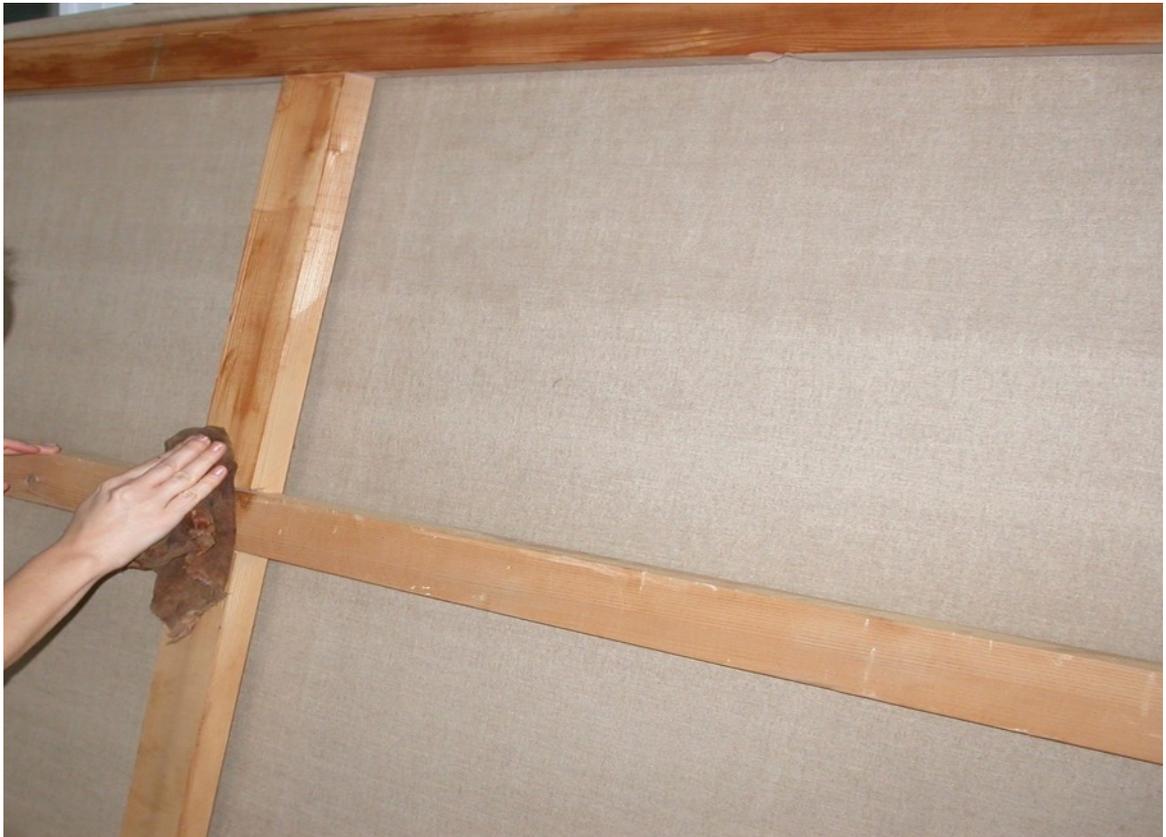
Après le nettoyage du revers mécanique, passage de la cire sur les montants du châssis.

Nous procédons à une légère aspiration de la toile et un passage au pinceau dans les zones difficilement accessibles (sous le châssis). Puis traitement du châssis : nous effectuons un passage de cire sur les traverses afin de nourrir le bois, le protéger de l'humidité et d'attaque de xylophages. Enfin nous vérifions les clefs et les sécurisons.

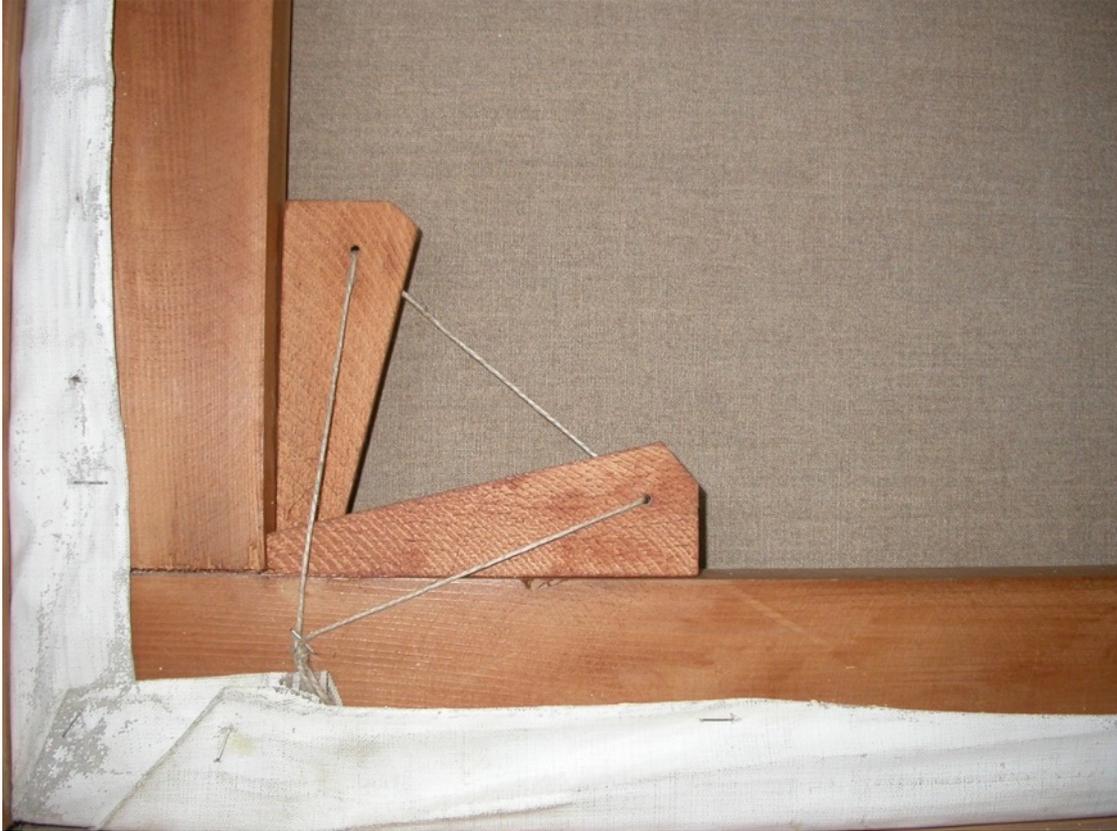
Pose d'un système de sécurité sur les clefs du châssis

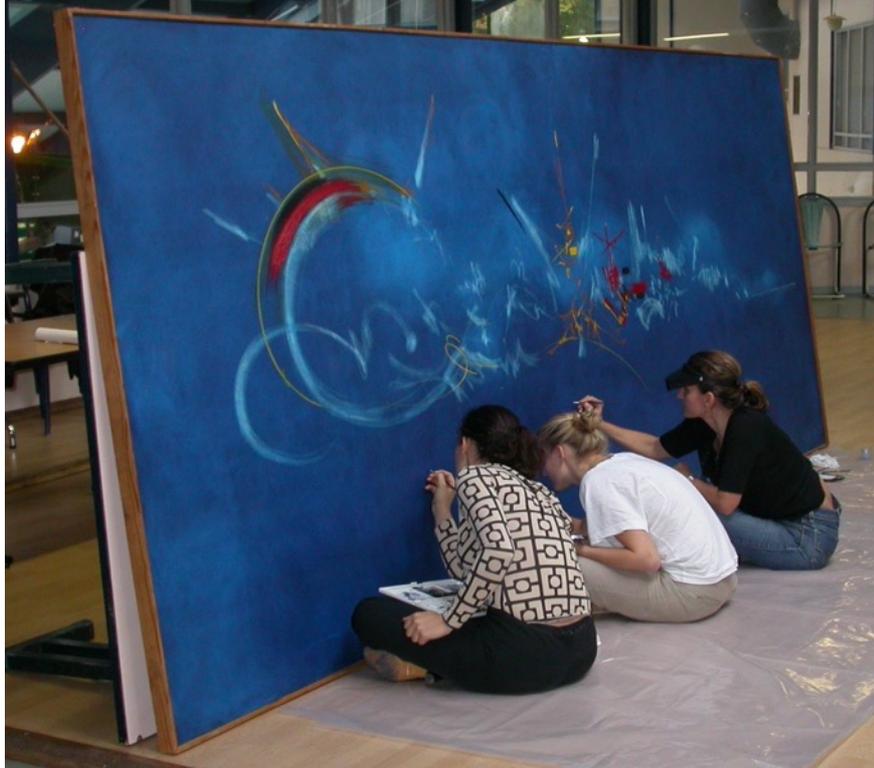
Tableau en cours de réintégration

Une fois la peinture stabilisée, nous commençons l'intervention esthétique. Avant le travail de retouches nous posons un mastic dans les zones où la peinture manque (écaillages avec perte de matière) afin de recréer un niveau de matière picturale. C'est sur ce mastic que la retouche est posée.

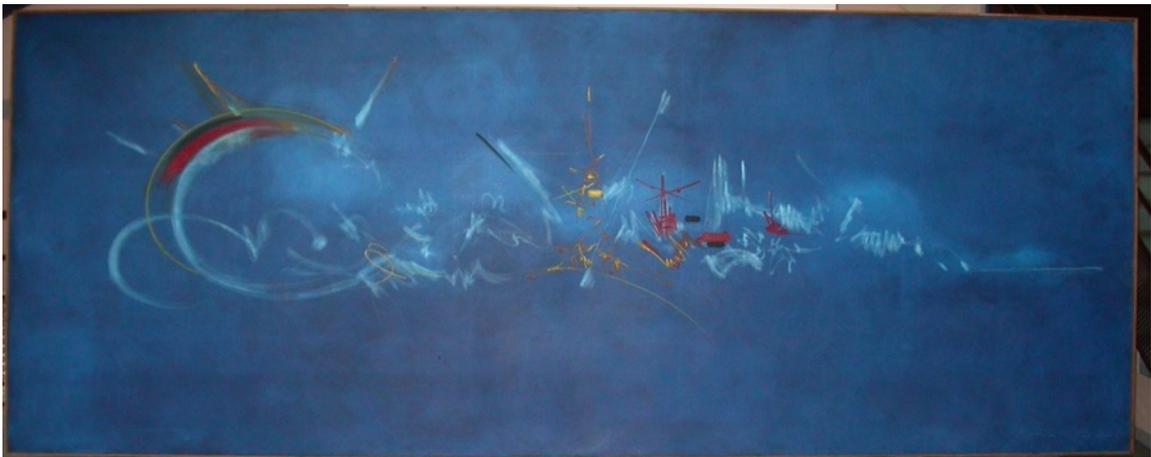
Tableau après vernissage au regalez

Nous avons choisi un vernis synthétique Régalez mat. Cette option permet au vernis une protection optimale sans aucune modification optique. Le tableau étant à l'origine plutôt mat, son aspect ne sera donc pas modifié à la suite de cette intervention.

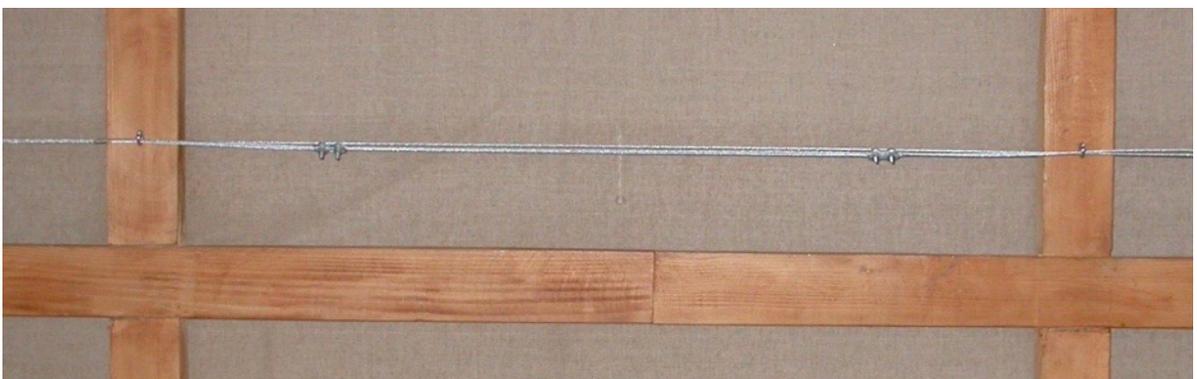
Detail du système d'accrochage sur la partie centrale

Etant donnée les dimensions importantes de ce tableau nous avons mis en place un système d'accrochage solide. Un piton est fixé sur chaque montant vertical du châssis, dans lequel passe un câble métallique, doublé, pouvant résister à un poids de 50 kg.

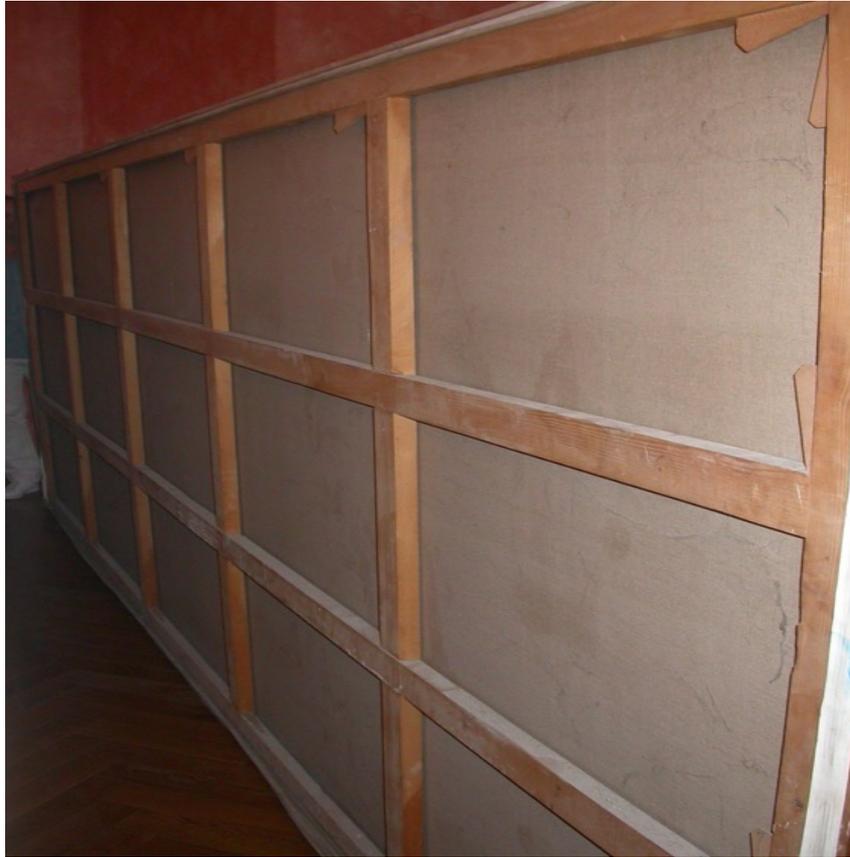
Vue du revers avant restauration

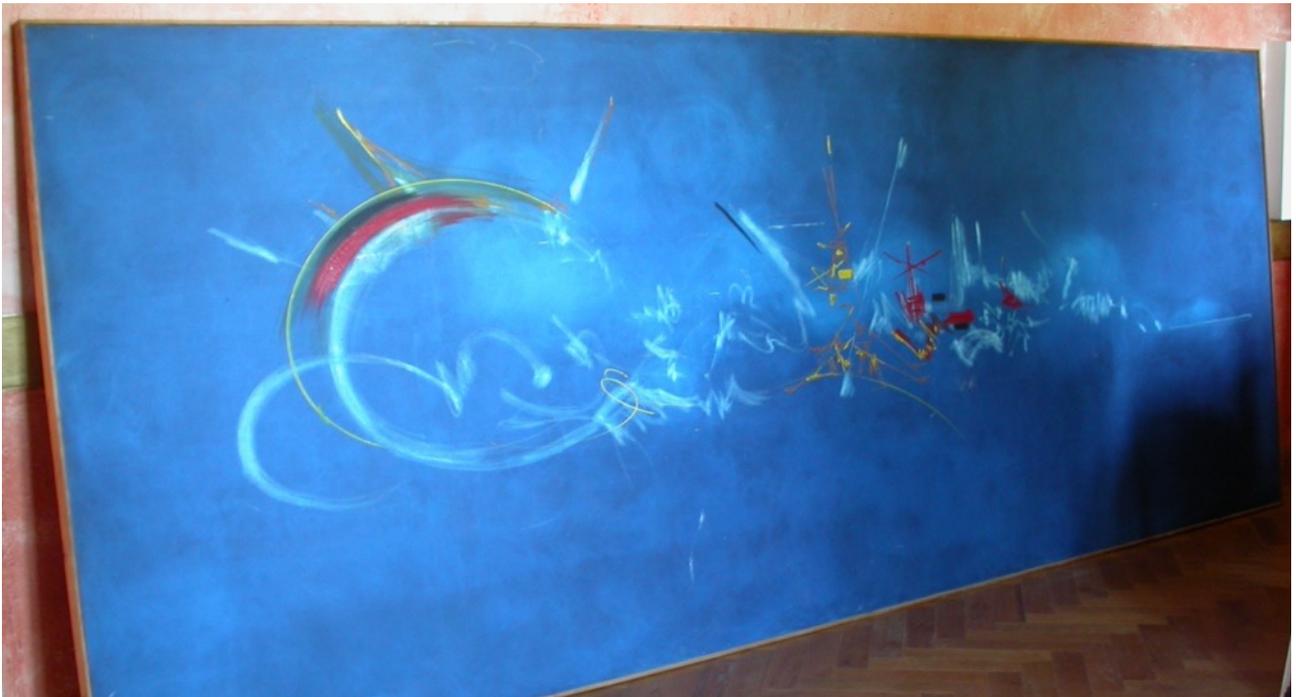
Vue de l'œuvre avant restauration

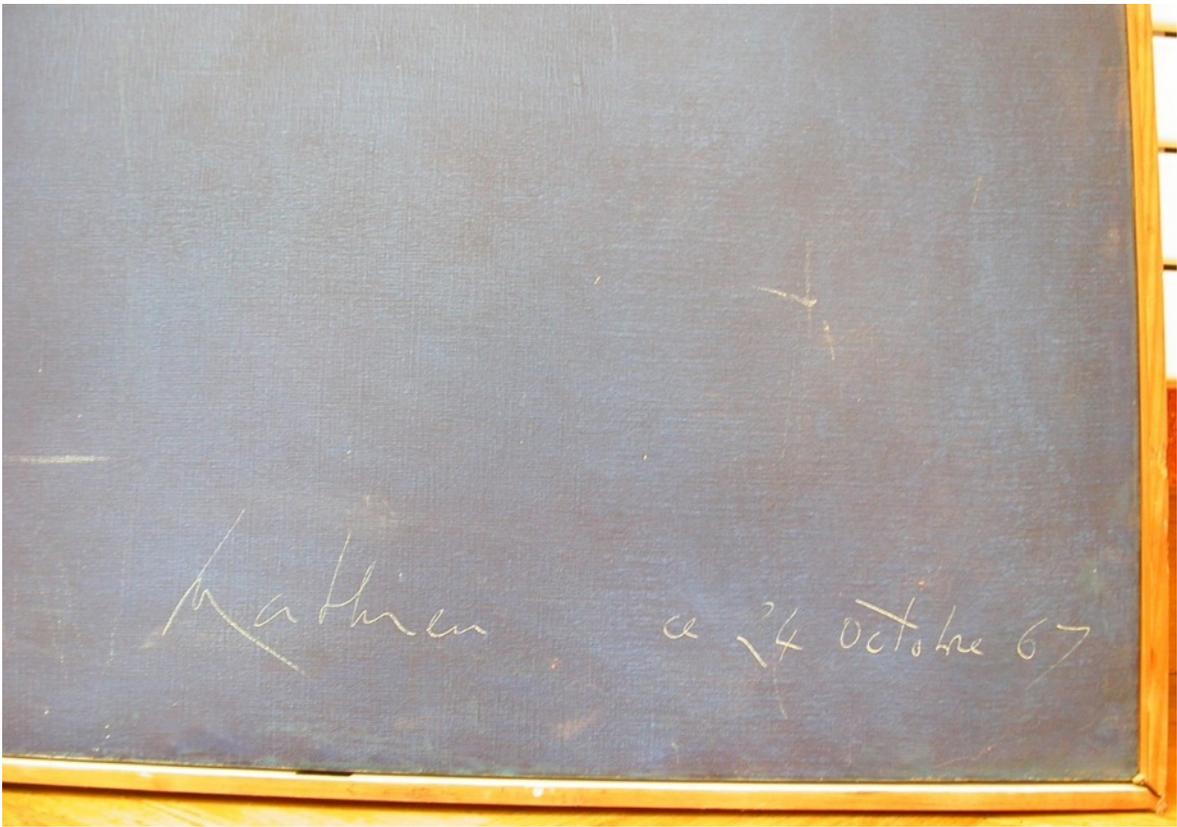
Partie inférieure droite, signature de l'artiste. Vue avant restauration

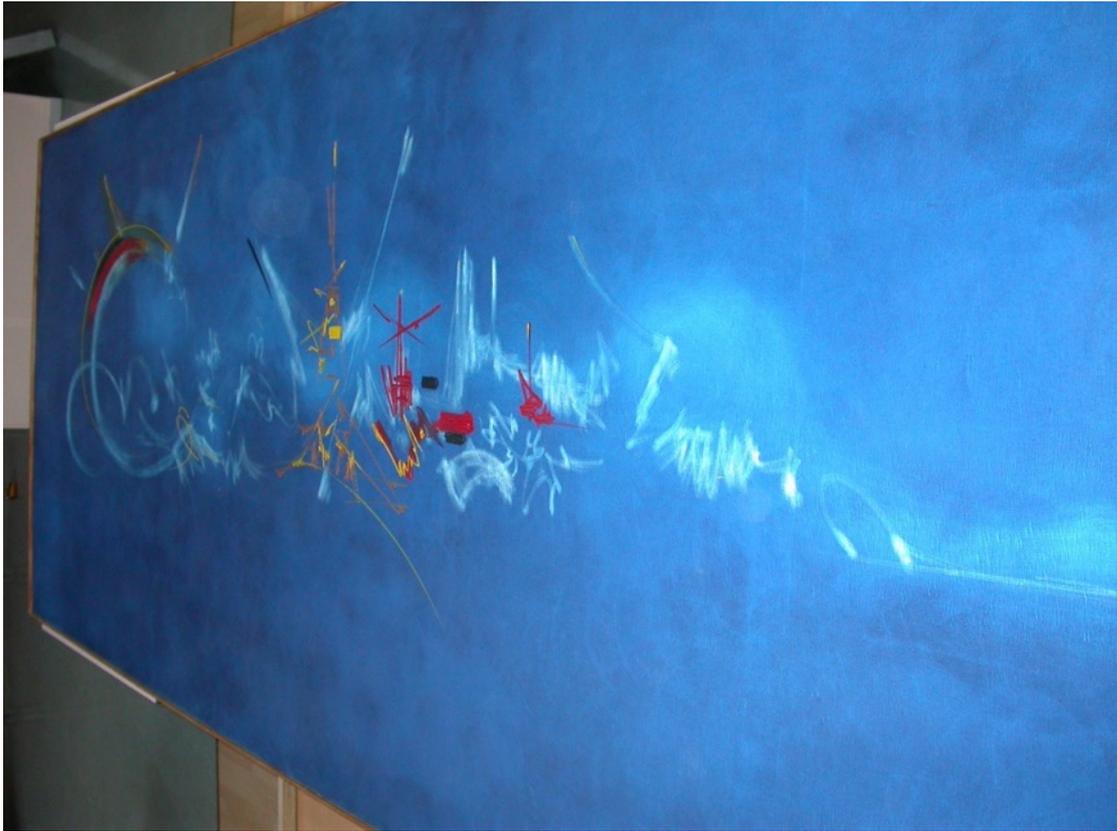
Tableau en cours de restauration

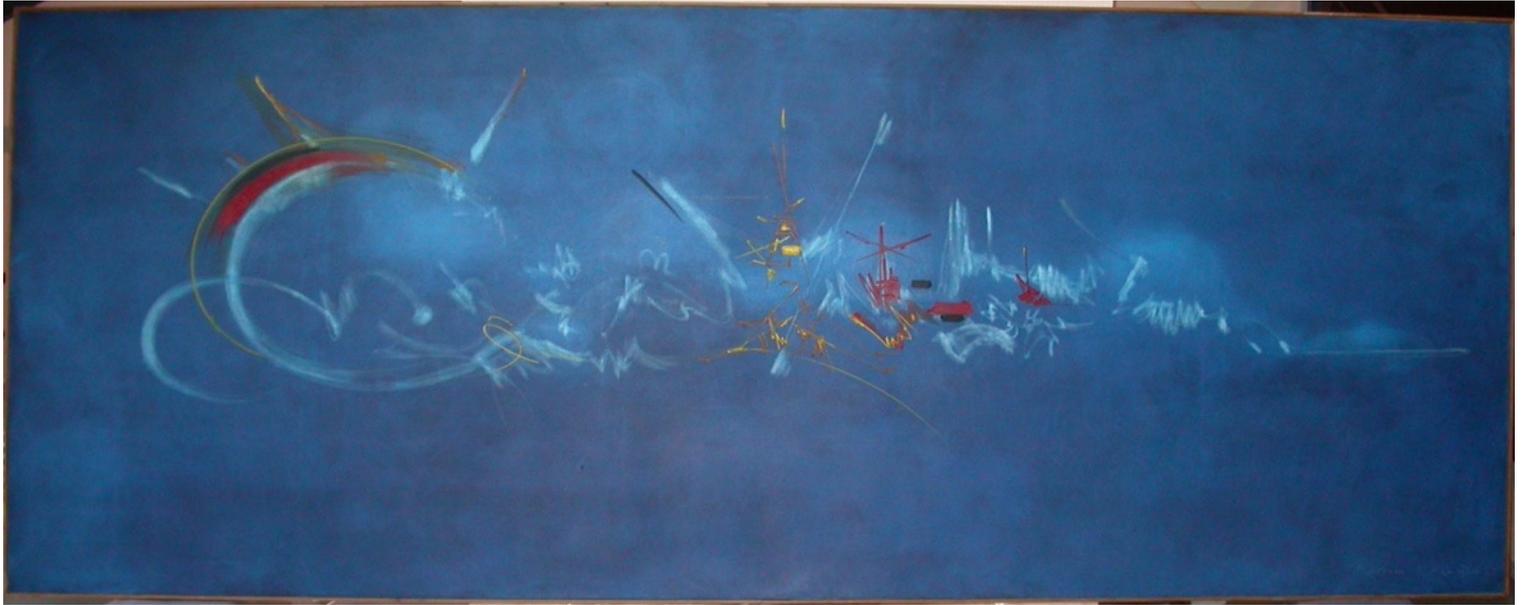
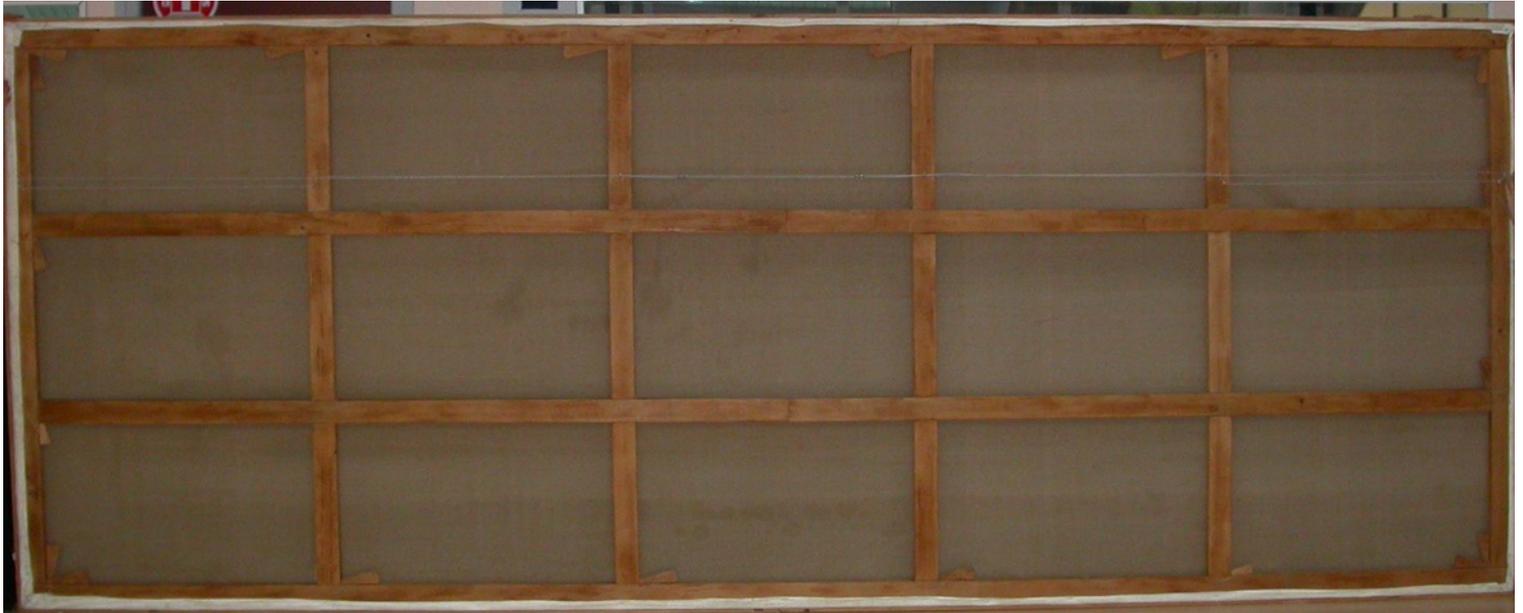
Vue d'ensemble face et revers après restauration
