# Dossier de restauration 2016

Rentoilage à la colle, déchirures, incrustations

Sujet : « Portrait de jeune femme »

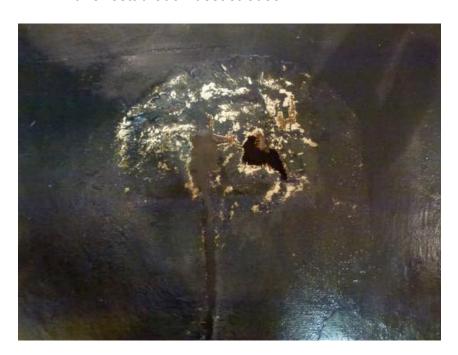
### Détails Face et dos

Le vernis original a disparu, et un vernis très épais et cassant non-homogène a été passé pour couvrir une restauration désastreuse.

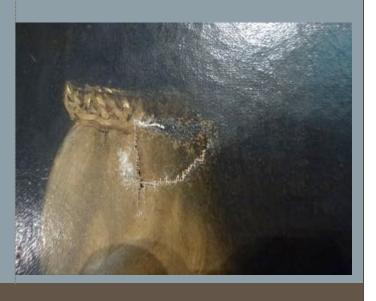
### Détails Revers

Plusieurs percements, déchirures et lacunes ont provoqué des déformations et retrait du support
