L'Assomption de la Vierge

Eglise Notre-Dame de Frasnay-Reugny
Chantier de Restauration- Conservation Juin 2017

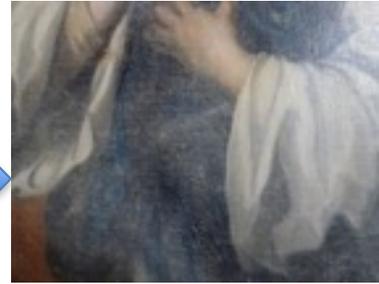
Chanci du vernis de
restauration
Et repeints oxydés

L'œuvre présente un aspect opaque
du au chanci presque généralisé du
vernis.

De nombreux repeints débordants ,
oxydés et en soulèvement gênent la
bonne lisibilité du tableau.

On note un jaunissement du vernis.

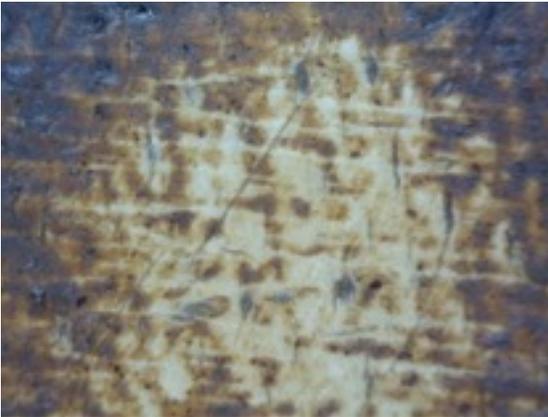
Epidermage résultant d'un ancien nettoyage

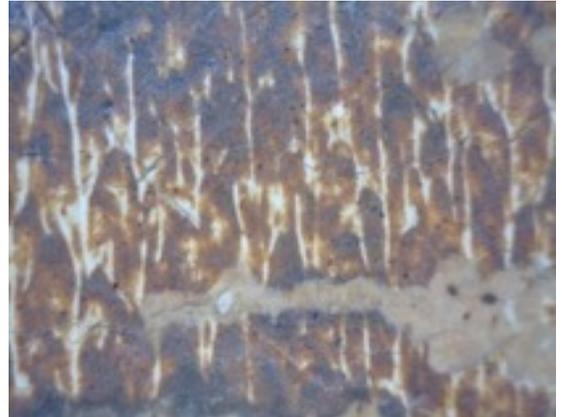
Epidermage et anciens mastics

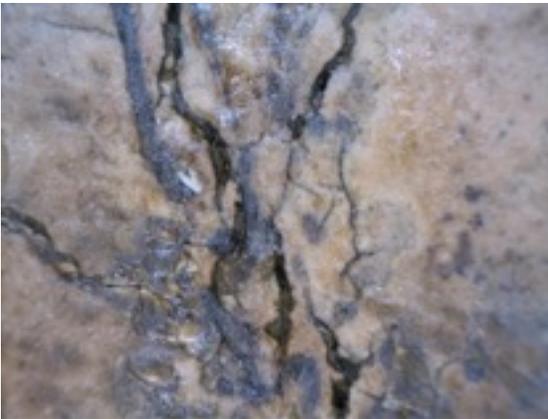
Craquelures dans les anciens mastics

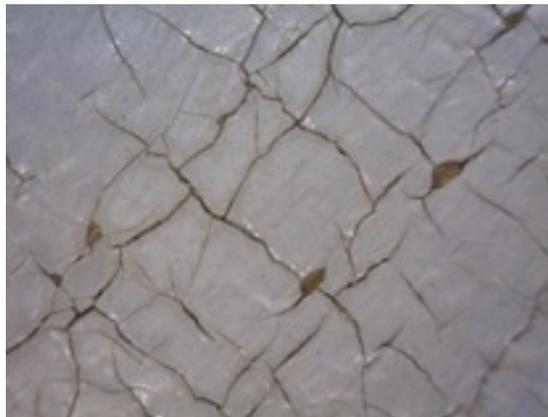
Amorce de soulèvements dans la manche de la vierge

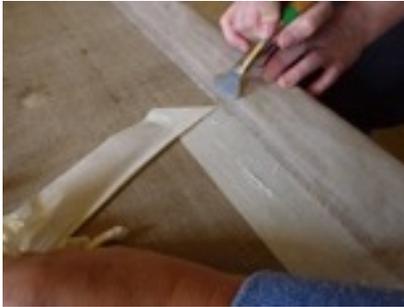
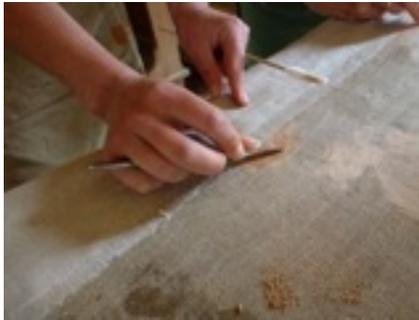
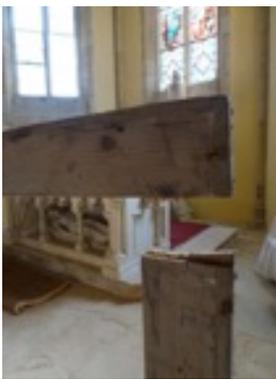
Le châssis verrouillé avait un angle
brisé par les xylophages, le nouveau
châssis est léger et réglable

Consolidation des bords
originaux
le dos est dégagé de ses
mastics traversants

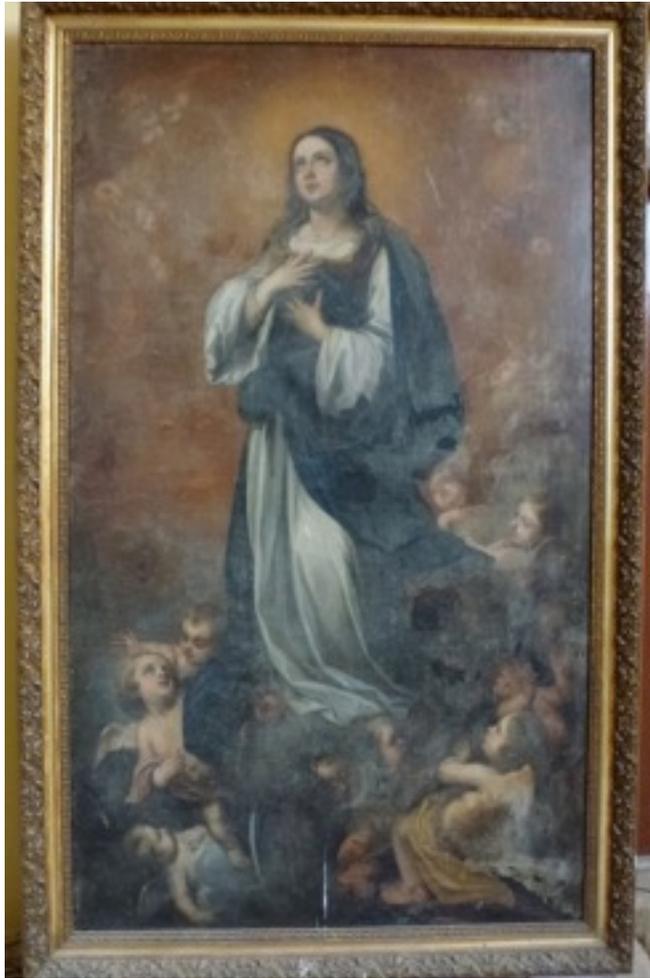
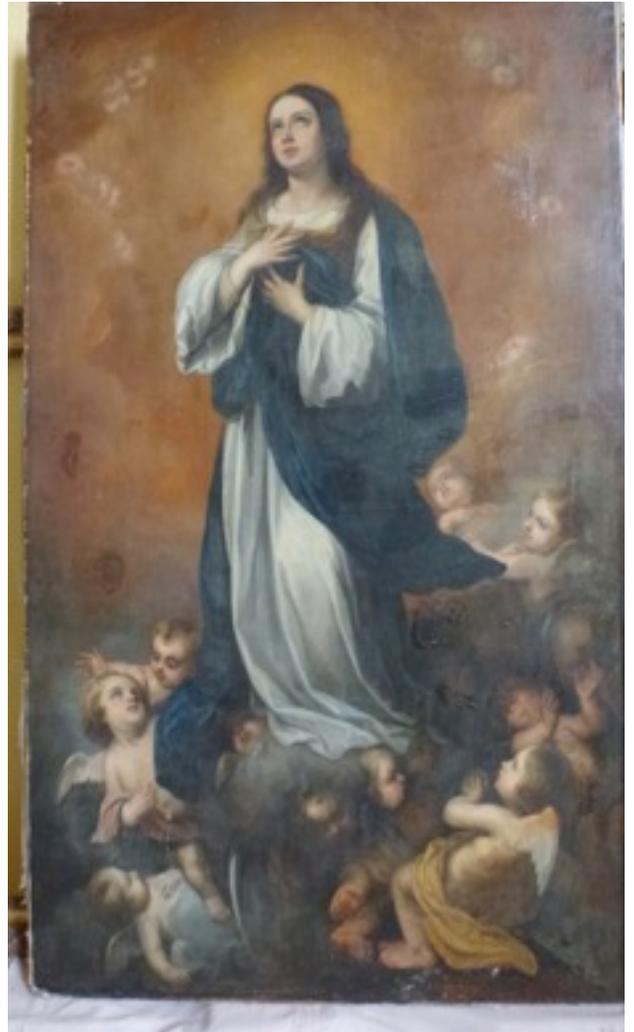
Avant après dégraissage de la couche picturale

L'aspect dégraissé du tableau permet de voir la gamme colorée qui se révèle petit à petit, l'aspect grisâtre a disparu et l'allègement du vernis peut commencer

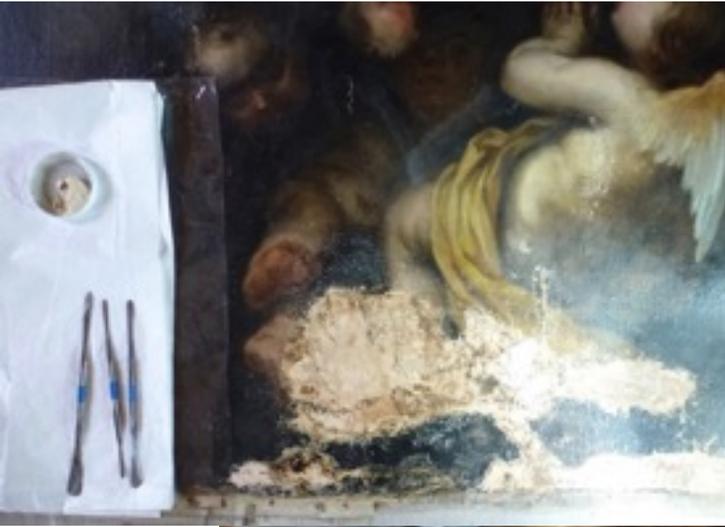
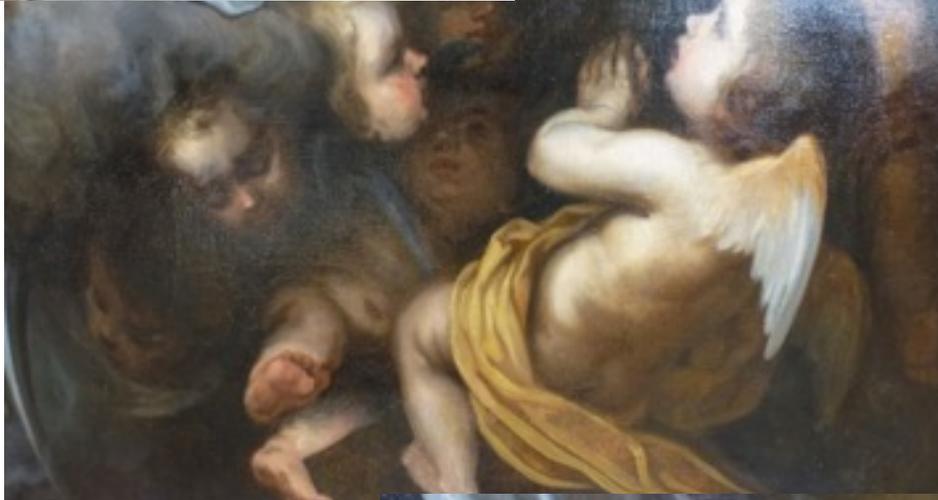
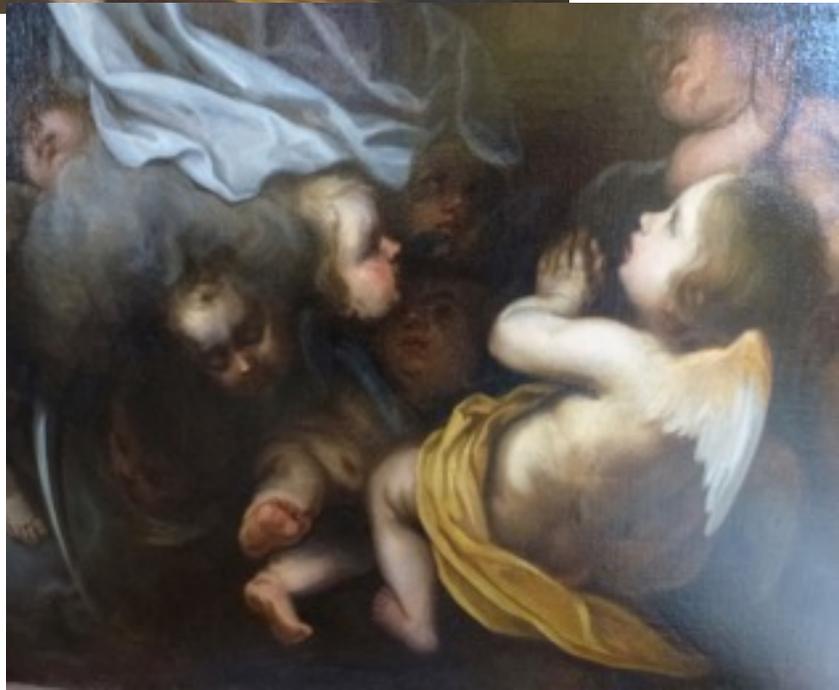
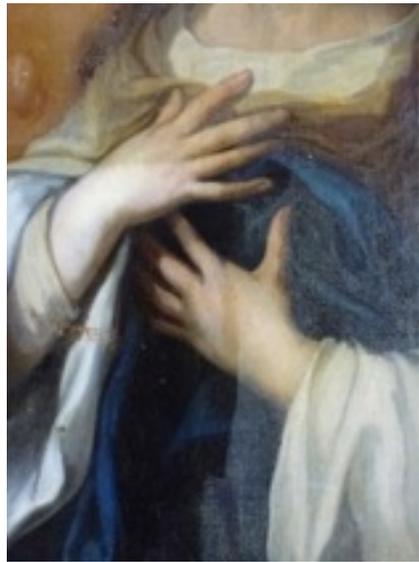
Détails de retouche avant pendant et après

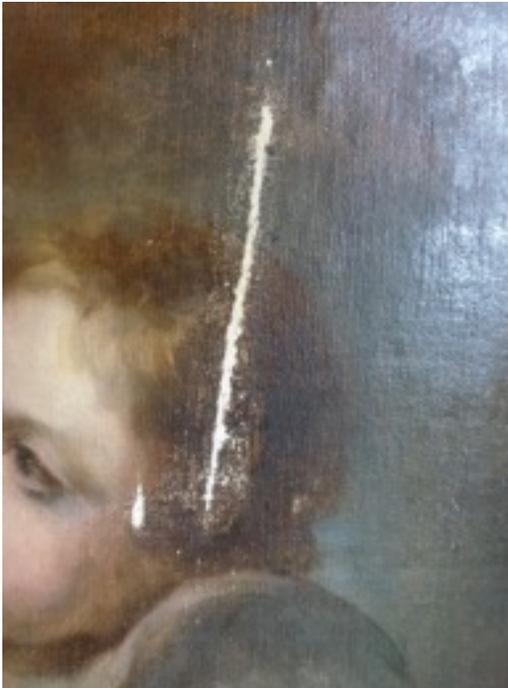
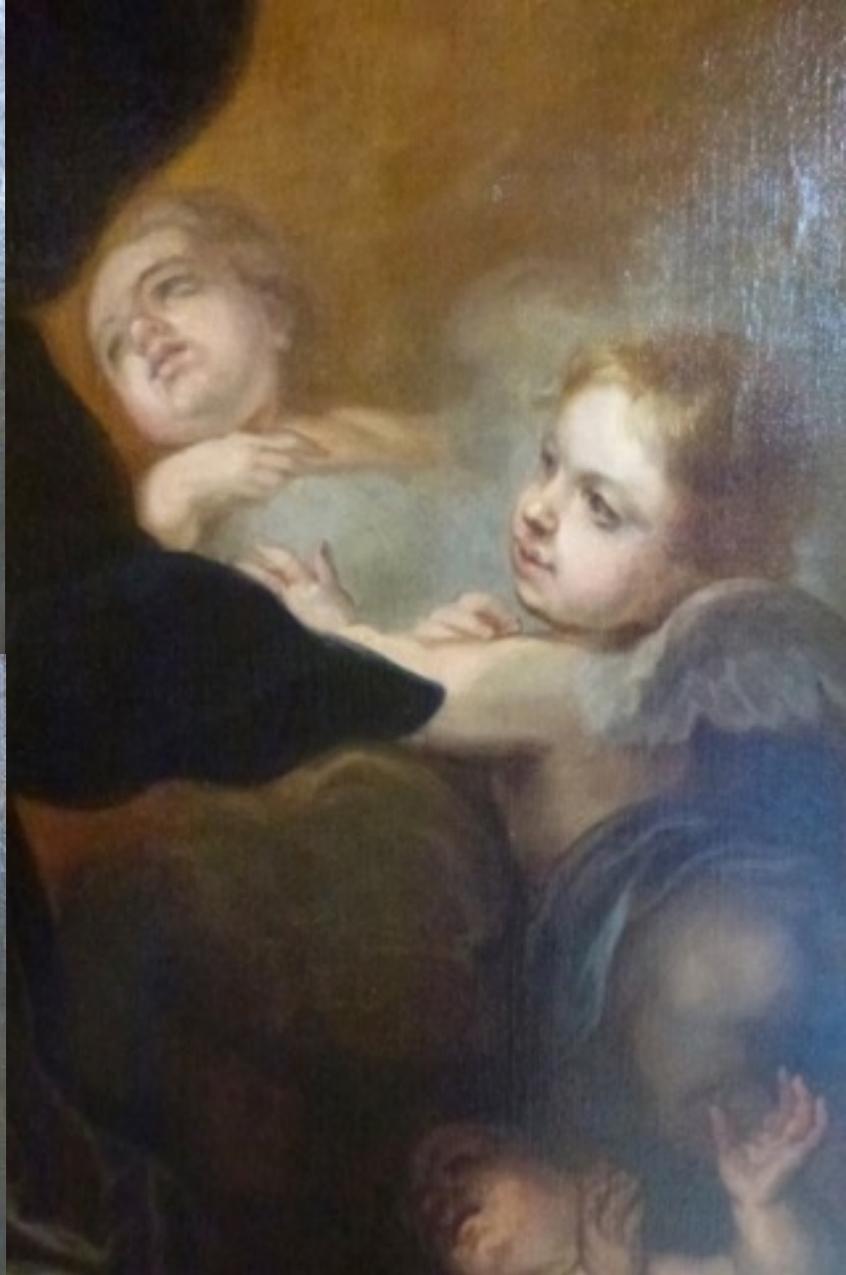
Détails de retouche avant pendant et après

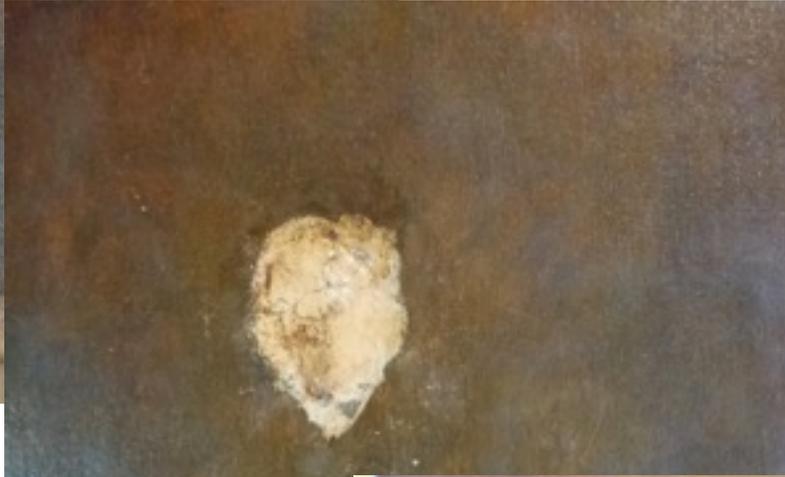
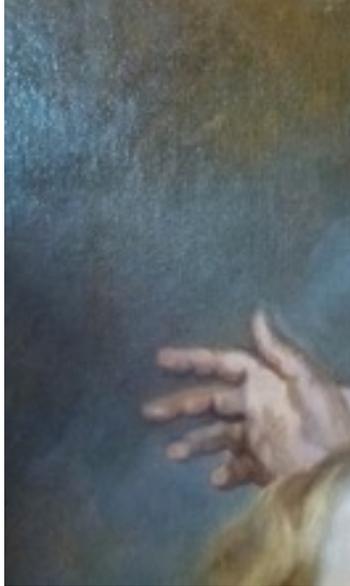
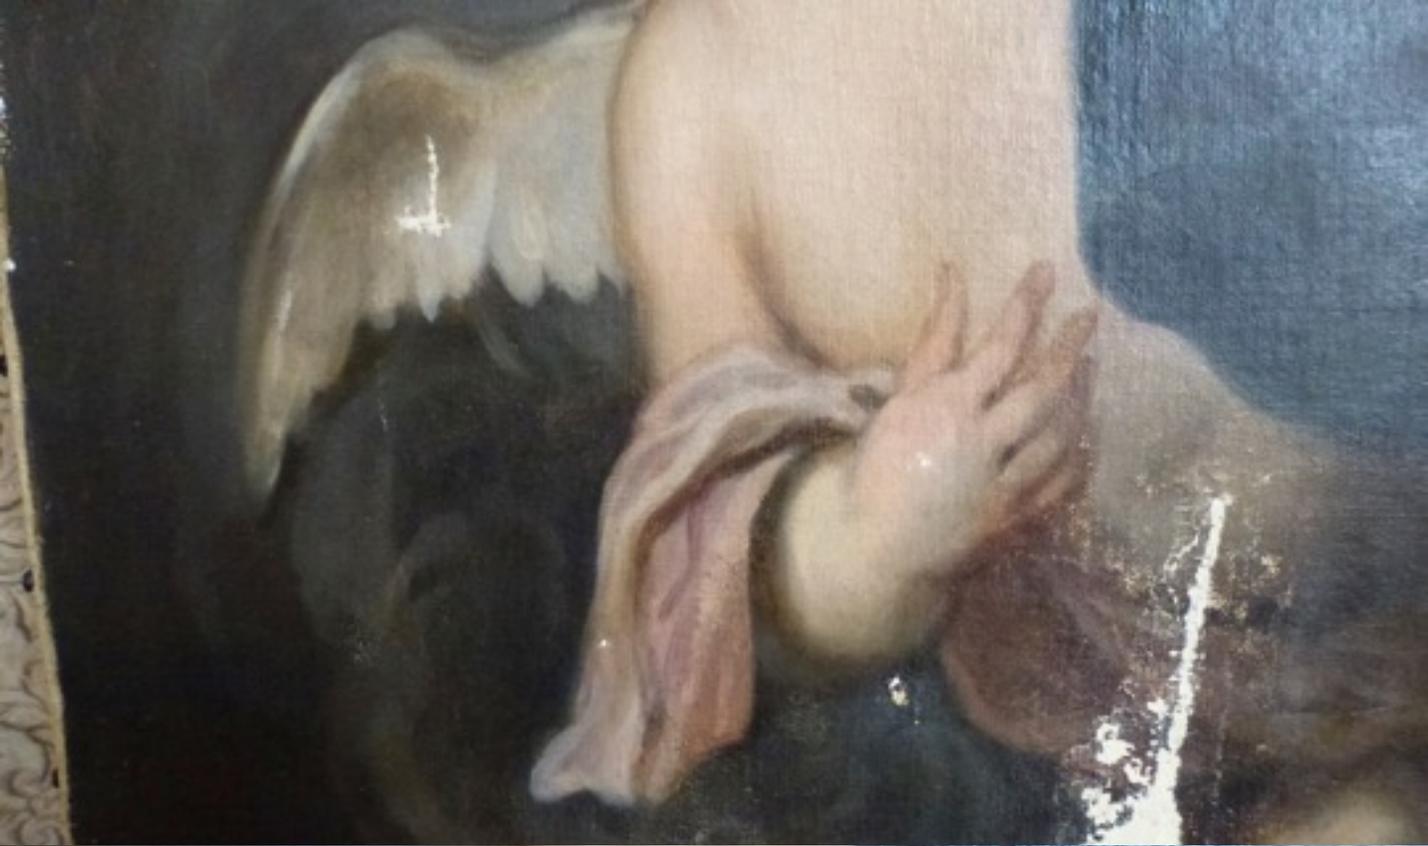
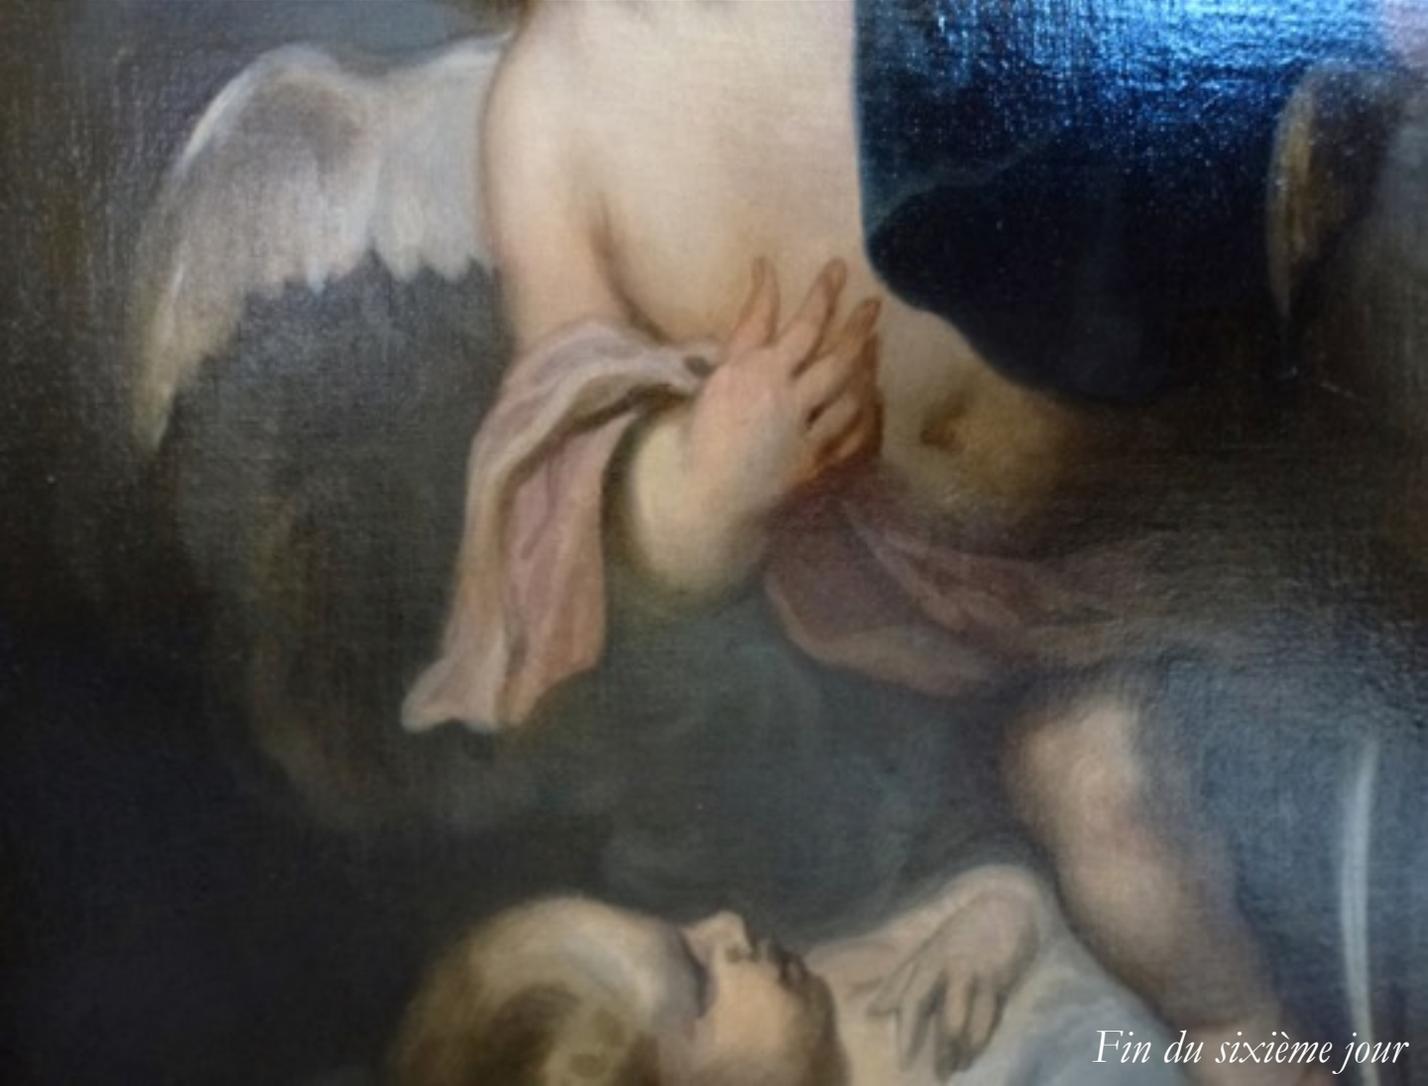
Détails de retouche avant pendant et après
